Diagnose 2.0 Lac Saint-Joseph

CAHIER SYNTHÈSE

Portrait de  
l'état de santé écologique  
du lac Saint-Joseph

Mars 2025

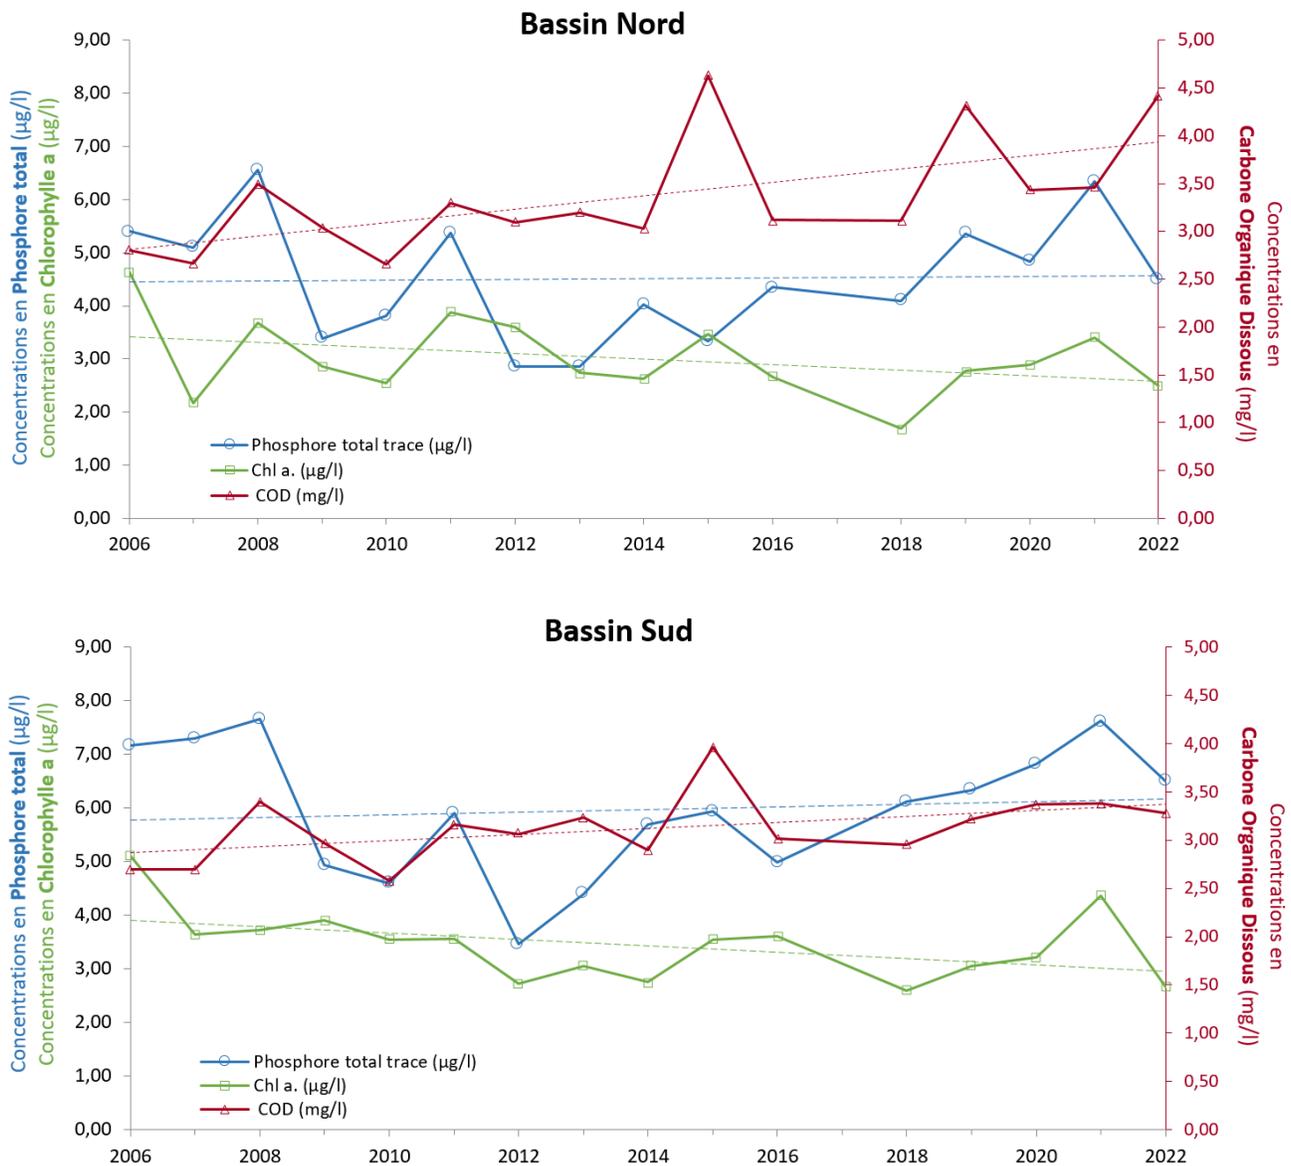
- La chlorophylle  $\alpha$  est un indicateur de la biomasse d'algues microscopiques en suspension dans l'eau. Les concentrations relevées au niveau des deux bassins démontrent une tendance générale à la baisse depuis 2006. Toutefois, cet élément doit être surveillé de près, car les valeurs obtenues demeurent légèrement élevées, indiquant qu'il en est de même pour la biomasse d'algues microscopiques en suspension.

- Le phosphore total est un élément nutritif dont la teneur influe sur la croissance des plantes aquatiques et des algues. Sa concentration dans le bassin Nord est relativement faible. Au niveau du bassin Sud, elle y est légèrement plus élevée. De façon générale, l'eau du lac est peu enrichie par cet élément, et ce, de façon stable depuis 2006.
- Le carbone organique dissous provient de la décomposition de la matière organique (végétaux, microorganisme, animaux morts, contaminants apportés par l'homme). Sa concentration dans le bassin Nord tend à augmenter depuis les dernières années. Dans le bassin Sud, elle y est plus faible, mais tout de même assez présente pour modifier légèrement la coloration de l'eau.

**Figure 1 : Concentrations en Phosphore total, en Chlorophylle a et en Carbone Organique Dissous dans les bassins Nord et Sud depuis 2006.**

Les données recueillies dans le cadre de ce suivi régulier permettent entre autres de constater l'évolution du lac quant à son état trophique et de déceler les signes d'eutrophisation et de dégradation. L'analyse de l'état trophique des bassins sud et nord a été réalisée en se basant d'abord sur les concentrations de quatre descripteurs de la qualité de l'eau : la chlorophylle  $\alpha$ , le phosphore total, le carbone organique dissous et la transparence. Les concentrations des trois premiers descripteurs sont visibles à la Figure 1 et ce pour chaque année où ils ont été mesurés depuis 2006.

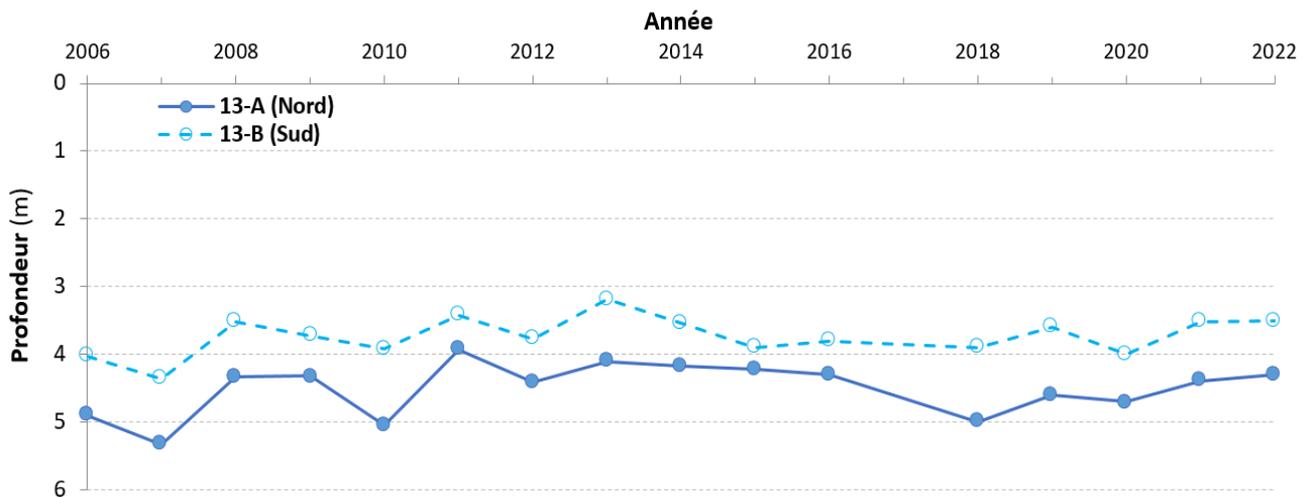
- Les résultats de l'été 2022 indiquent que l'eau est claire au niveau du bassin Nord. La profondeur de la zone euphotique y était de 4,3 m. Au niveau du bassin Sud, l'eau est légèrement trouble. La profondeur euphotique y était de 3,5 m. La Figure 2 montre la profondeur euphotique moyenne (transparence) pour chaque année où le suivi de ce paramètre a été effectué depuis 2006.

**Figure 2 : Transparence de l'eau dans les bassins Nord et Sud depuis 2006.**

La transparence de l'eau, quant à elle, varie en fonction de la quantité d'algues ou d'autre matière en suspension, ainsi que de la couleur de l'eau. Elle permet de déterminer la profondeur de la zone euphotique, c'est-à-dire, de la profondeur d'eau exposée à une lumière suffisante pour que la photosynthèse se produise.

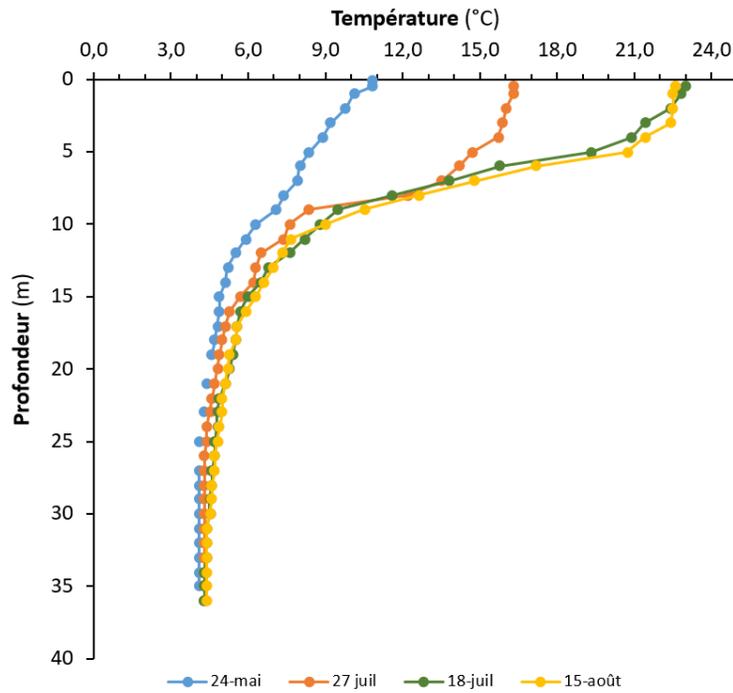
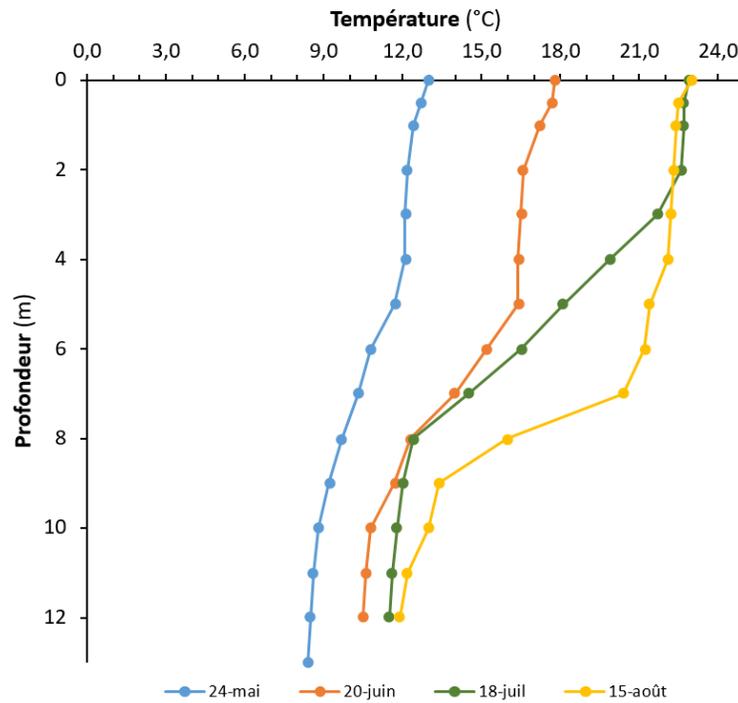
- La température de l'eau mesurée à l'été 2022 est similaire aux années précédentes. La température maximale au niveau des deux bassins du lac a été obtenue à la mi-juillet (23 °C). Dans le bassin Nord, la température dans la partie la plus profonde du lac est demeurée relativement stable au cours de la saison estivale (~ 4,3 °C), alors que dans le bassin Sud, une variation de 3,5 °C a été observée. Les températures relevées dans les deux bassins sont visibles à la Figure 3.

**Figure 3 : Variation de la température le long de la colonne d'eau dans les bassins (A) Nord et (B) Sud en 2022.**

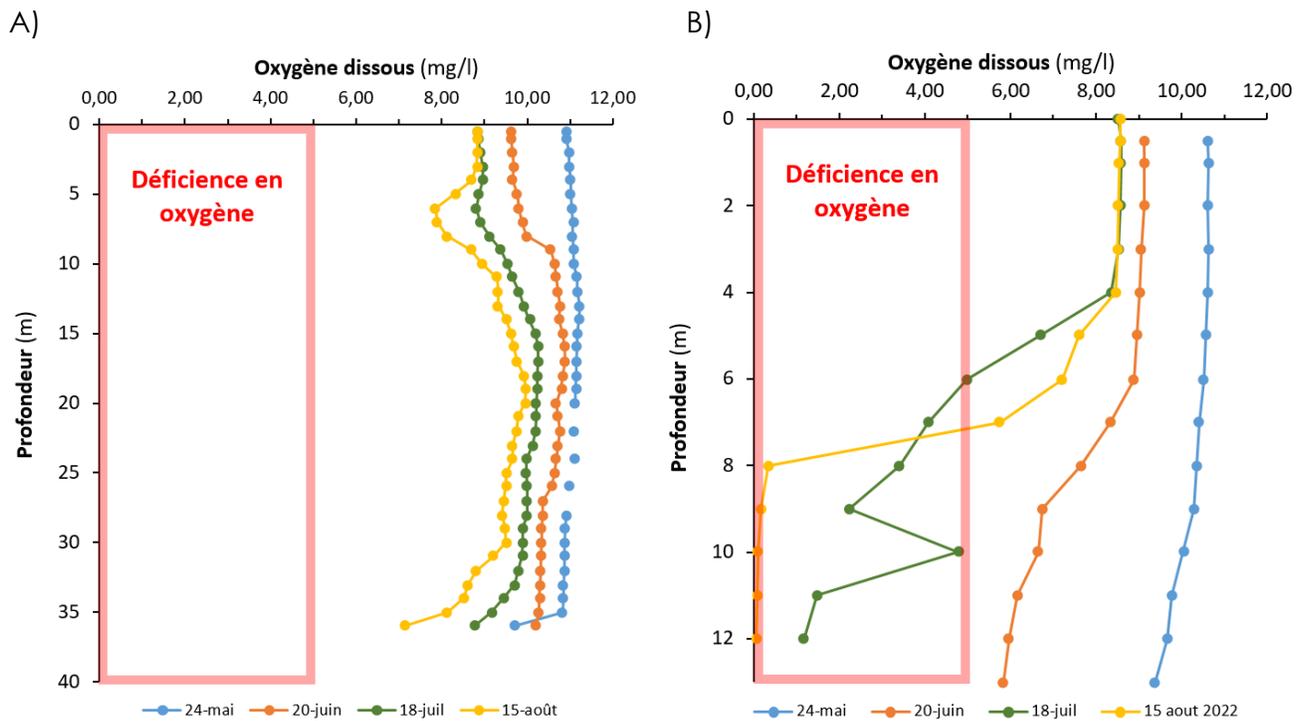
- En 2022, les concentrations en oxygène dissous relevées dans le bassin Nord n'ont démontré aucune déficience en oxygène. Similairement aux années précédentes, une déficience en oxygène a été observée à l'été 2022 lors de mois de juillet et d'août dans le bassin Sud. Les taux d'oxygène dissous relevés dans les deux bassins sont visibles à la Figure 4.

**Figure 4 : Variation du taux d'oxygène dissous le long de la colonne d'eau dans les bassins (a) Nord et (b) Sud en 2022.**

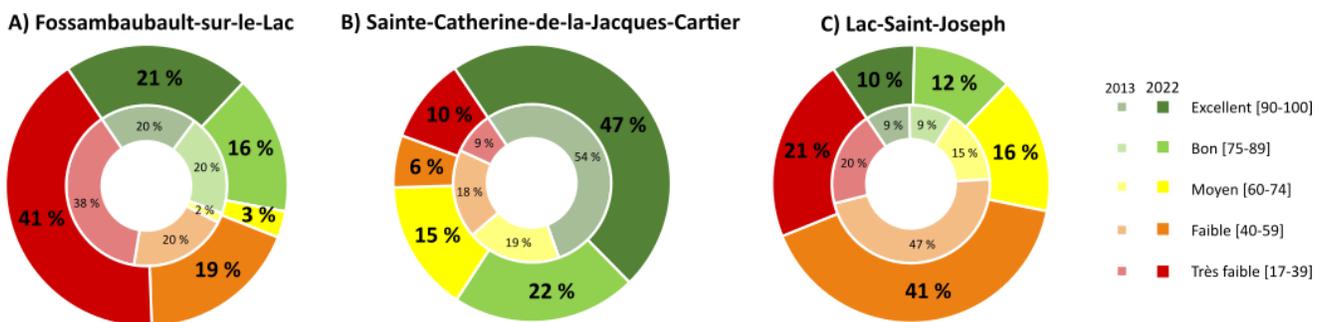
**Figure 5 : Proportion (%) de bandes riveraines dans les différentes classes de l'IQBR en 2022 comparativement à 2013 pour les trois villes au lac Saint-Joseph.**

L'augmentation de la proportion de sols à nu et d'infrastructure à l'intérieur des 15 premiers mètres depuis la limite du littoral par rapport à l'étude de 2013 contribue significativement à la dégradation des bandes riveraines. Ces composantes favorisent les phénomènes d'érosion et le ruissellement de surface en direction du lac. Néanmoins, une certaine proportion de la bande riveraine était d'excellente ou de bonne qualité au niveau de chaque ville (Figure 5). L'indice de qualité des bandes riveraines au lac Saint-Joseph est visible à la Figure 6.

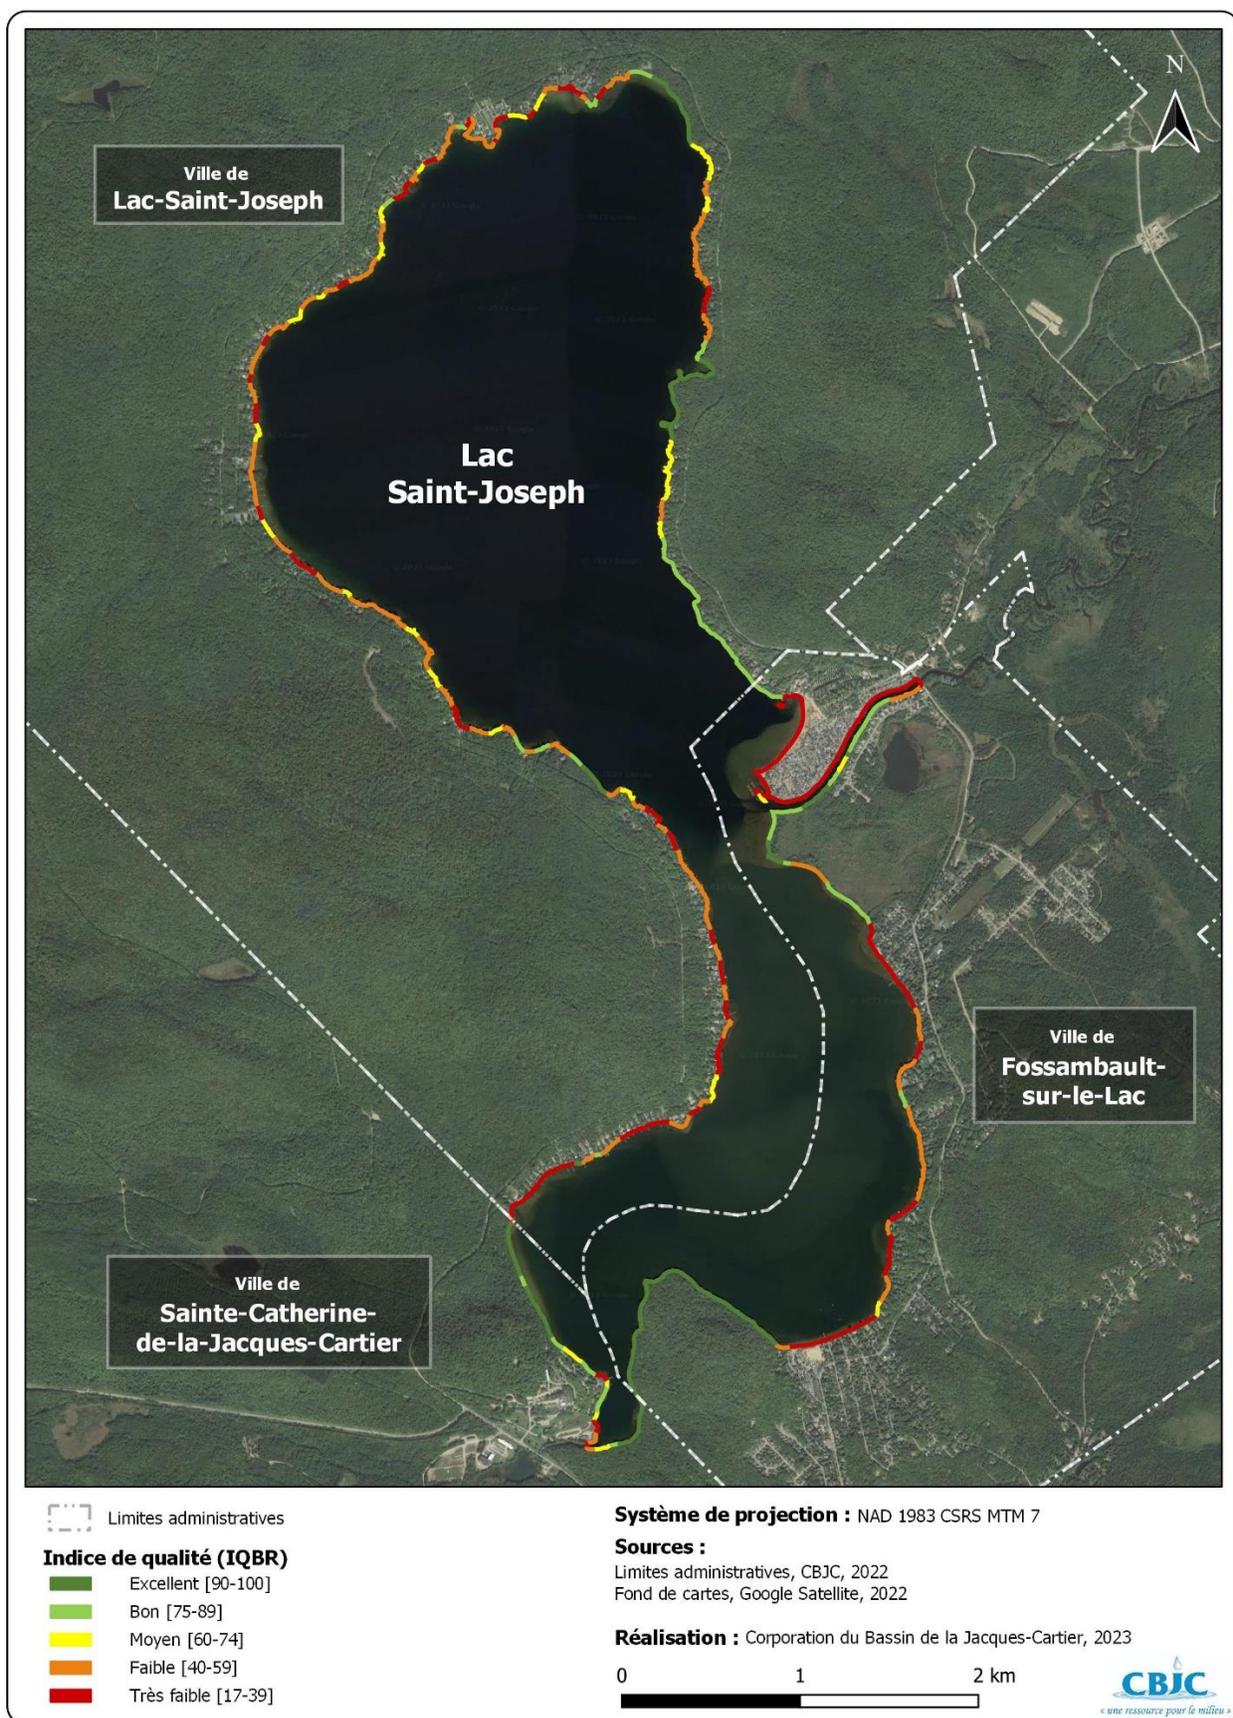
**Figure 6 : Indice de qualité de la bande riveraine (IQBR) au lac Saint-Joseph à l'été 2022**

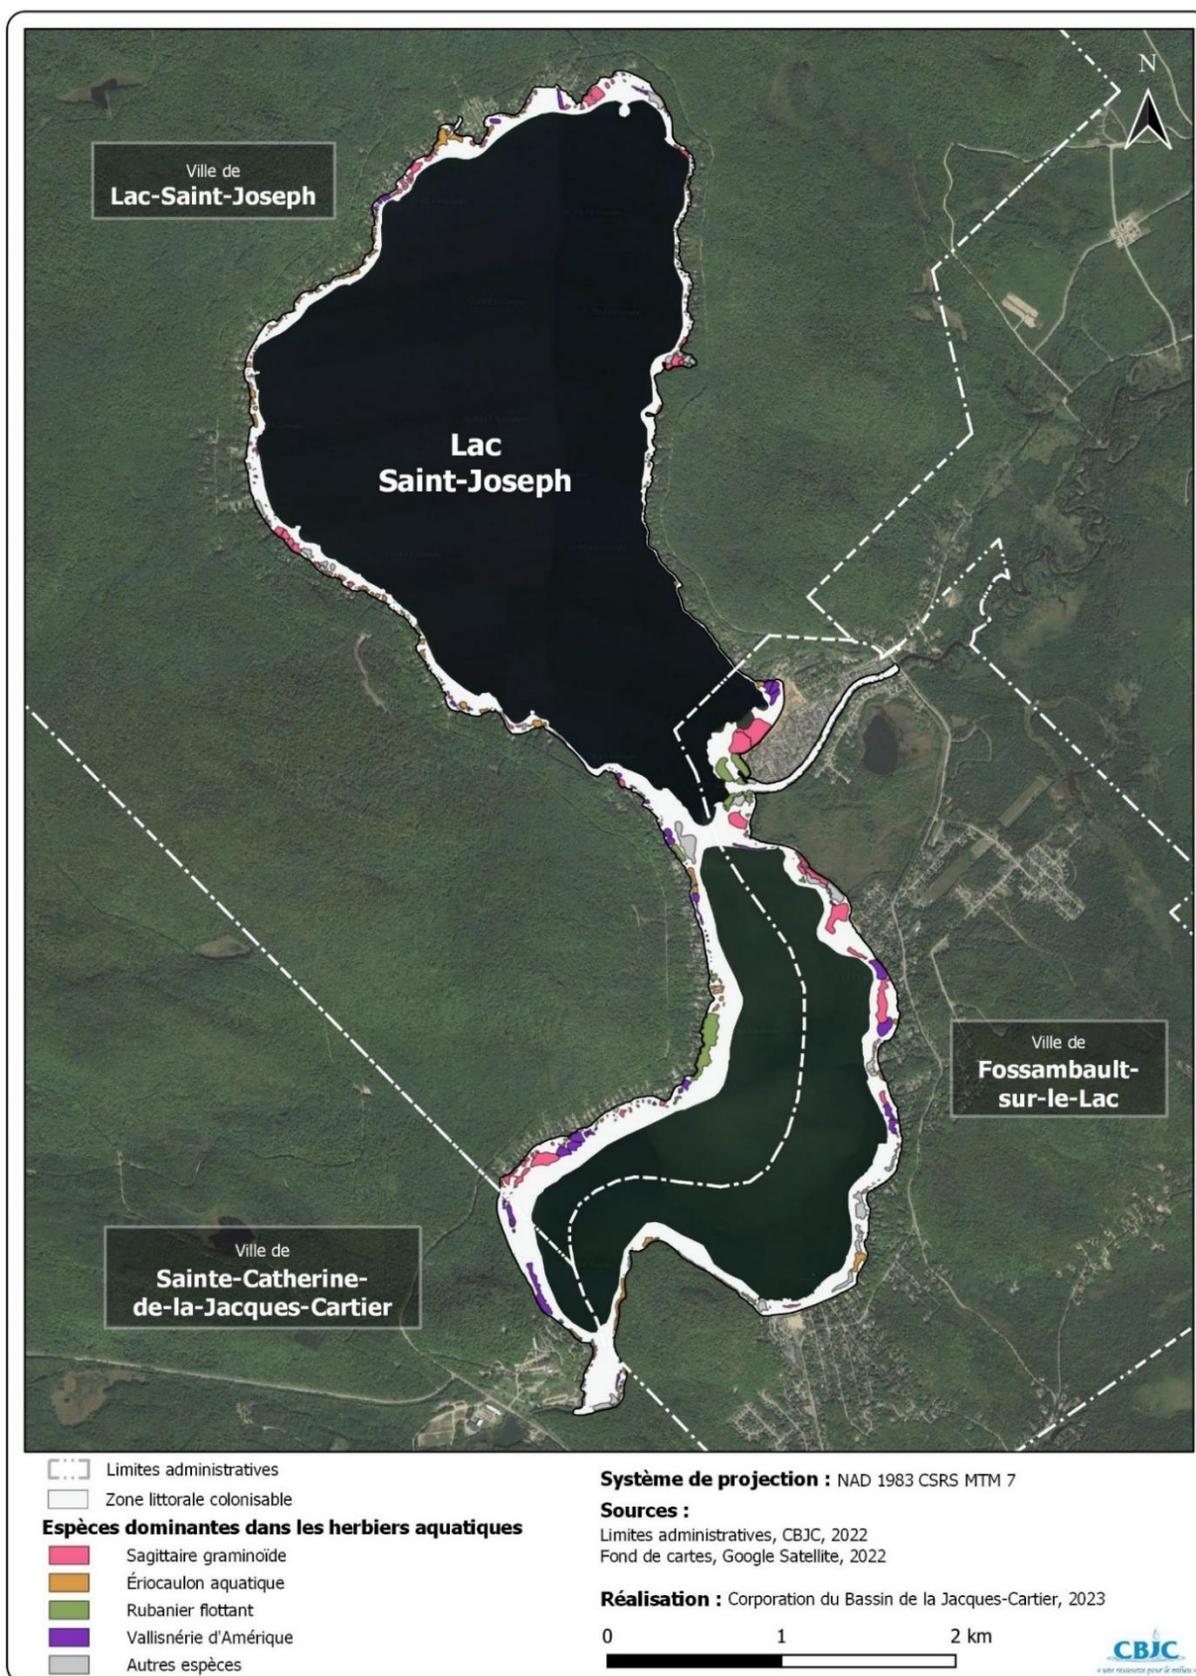
**Figure 7 : Localisation des herbiers aquatiques au lac Saint-Joseph à l'été 2022 et identification des principales espèces y étant dominantes.**

- Un plus grand nombre d'espèces a été observé dans le lac comparativement aux études antérieures.
- À l'été 2022, l'espèce la plus répandue dans le lac était la sagittaire graminioïde (*Sagittaria graminea*), alors qu'auparavant c'était l'ériocaulon aquatique (*Eriocaulon aquaticum*). Près du tiers des herbiers aquatiques au niveau des villes de Lac-Saint-Joseph et de Sainte-Catherine-de-la-Jacques-Cartier étaient notamment dominés par la sagittaire graminioïde. La Figure 7 illustre la dominance des principales espèces dans les herbiers aquatiques du lac Saint-Joseph.

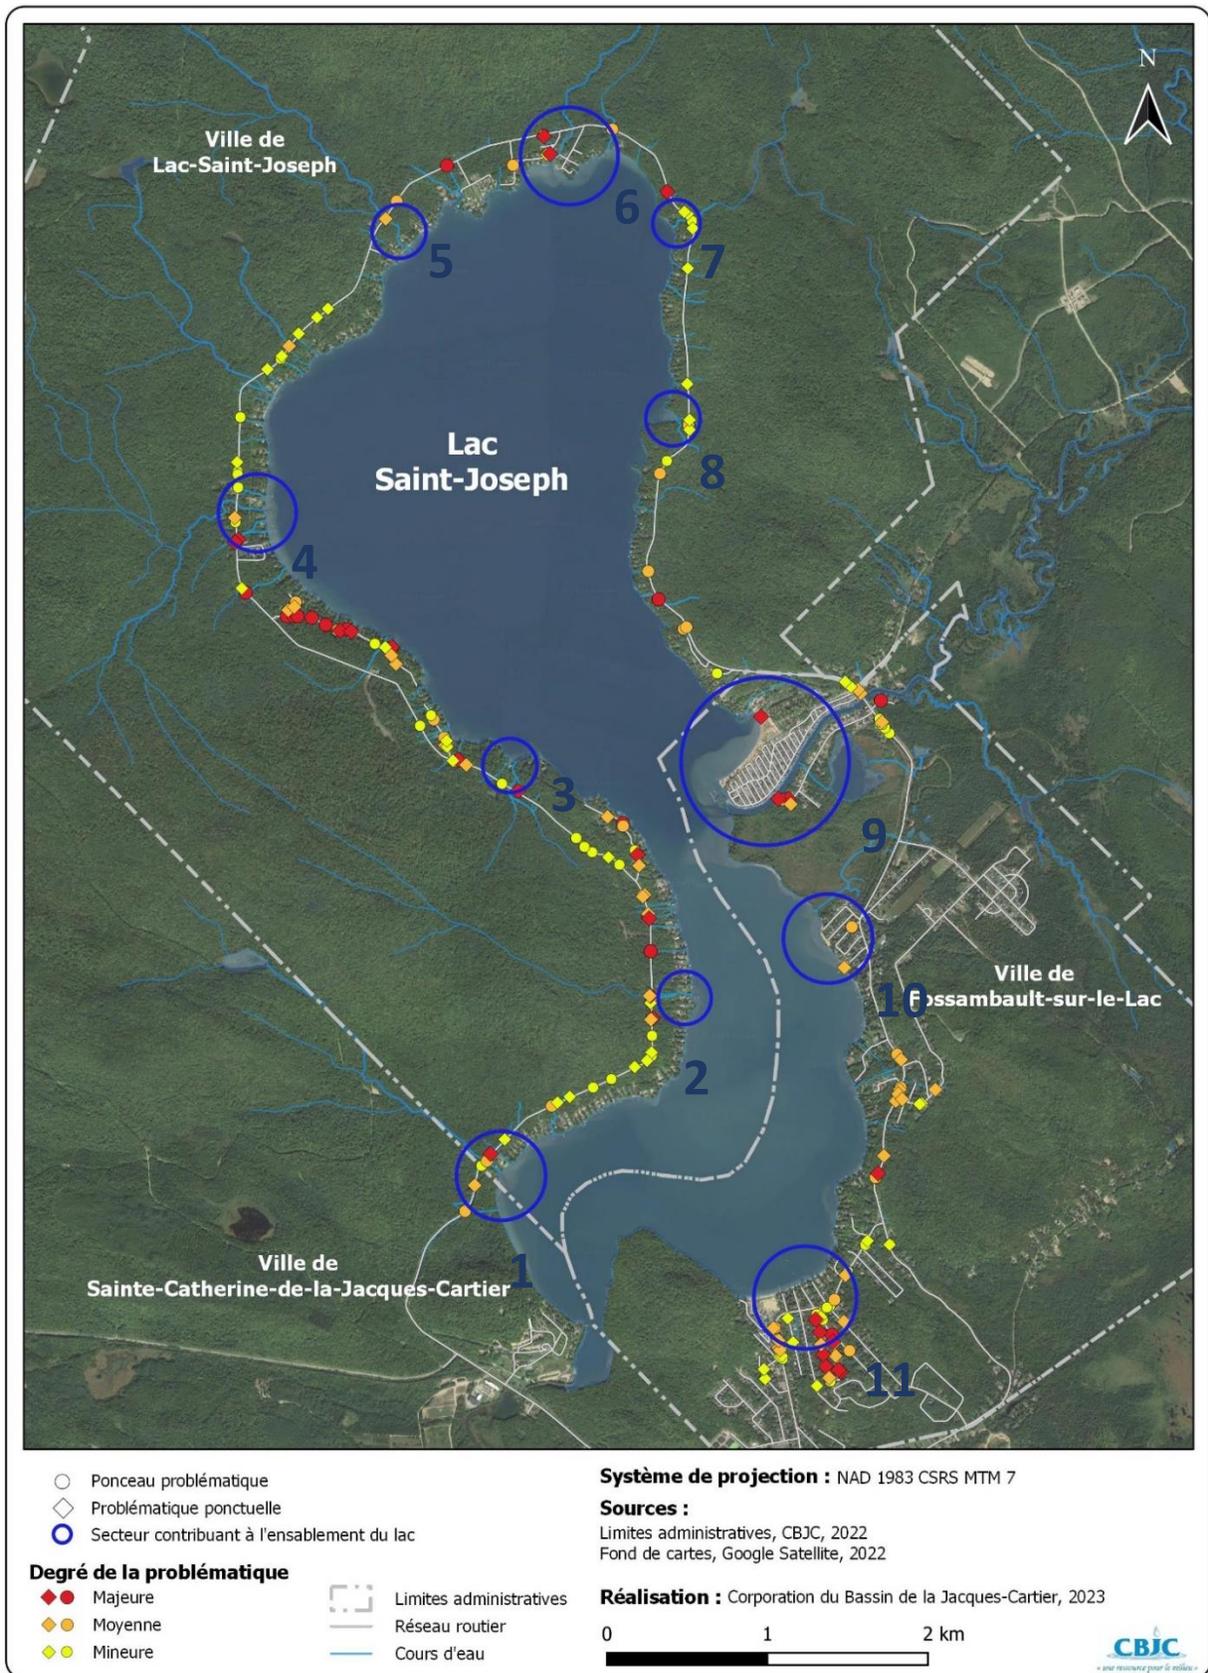
**Figure 8 : Localisation des problématiques et des secteurs contribuant à l'ensablement au lac Saint-Joseph en 2022.**

Onze secteurs ont été identifiés comme pouvant contribuer significativement à l'ensablement du lac (Figure 8). D'importants deltas de sable y étaient visibles depuis les photos aériennes. Parmi ces secteurs, les plus importants étaient la rivière aux Pins et la plage du Club de plage Lac Saint-Joseph. Le nombre de secteurs au niveau des villes était de :

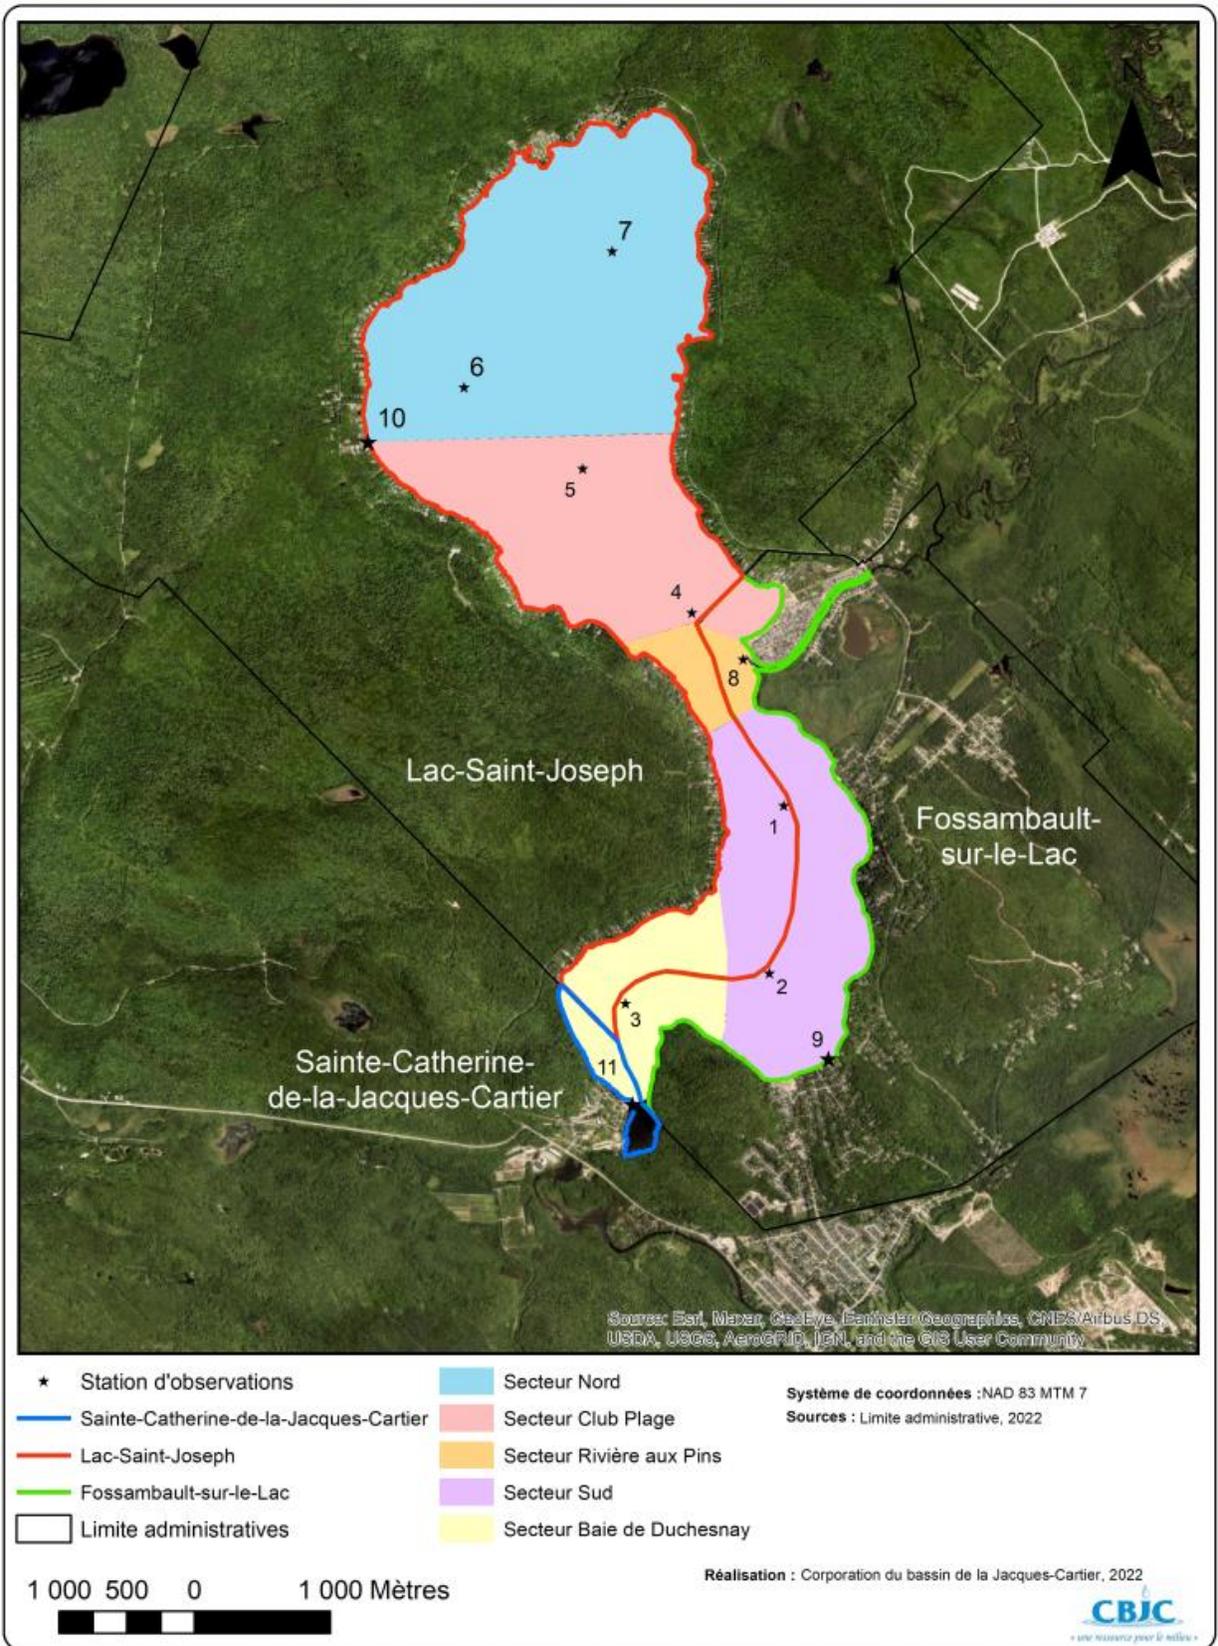
Dans le secteur Nord, il y avait deux stations accessibles en chaloupe (6 et 7) et une station sur la berge (11). Dans le secteur Club Plage, deux stations étaient accessibles en chaloupe (4 et 5). Le secteur de la rivière aux Pins comptait seulement une station à partir de la berge (8) en raison du rétrécissement du lac à cet endroit et de la facilité d'observation des embarcations dans ce secteur. Quant au secteur Sud, il y avait deux stations sur le lac (1 et 2) et une station sur la berge (9). Finalement, le secteur de la baie de Duchesnay comportait une station sur le lac (3) et une station sur la berge (11).

**Figure 9 : Localisation des stations d’observation et des secteurs d’études utilisés lors de l’inventaire des embarcations nautiques, en juillet et en août 2022, pour les villes riveraines du lac Saint-Joseph**

Au total, onze stations d'observation réparties dans cinq secteurs d'étude se trouvaient sur le lac ou sur la berge (Figure 9). Ces stations permettaient d'obtenir une vision globale des embarcations en circulation sur le lac. De plus, les stations sur la berge permettaient de réaliser les inventaires lorsque les conditions de navigation n'étaient pas favorables.

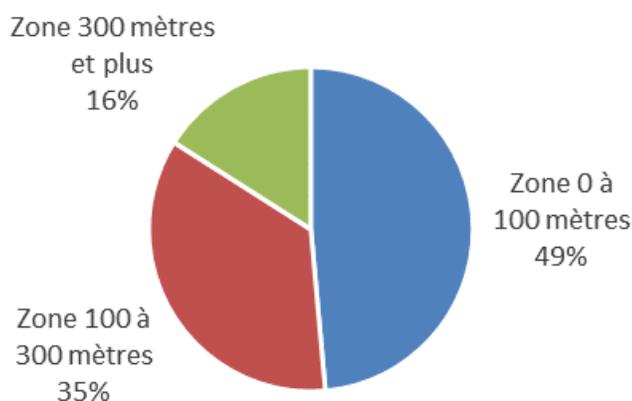
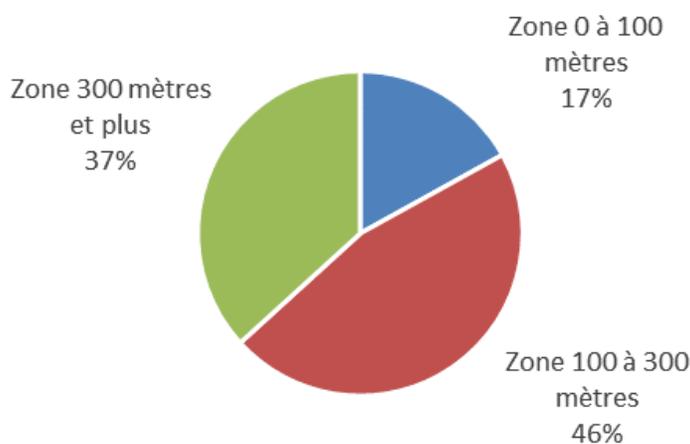
En matinée, la zone du 0 à 100 mètres est celle qui comporte le plus de passages effectués par des embarcations alors qu'en après-midi c'est plutôt les zones de 100m à 300m et 300m et plus qui sont utilisées (Figure 10).

**Figure 10 : Moyenne des passages effectués par des embarcations nautiques dans le secteur nord du lac Saint-Joseph en A) matinée et en B) après-midi, lors d'une visite d'observations de 30 minutes, en juillet et en août 2022, selon la distance avec la rive**

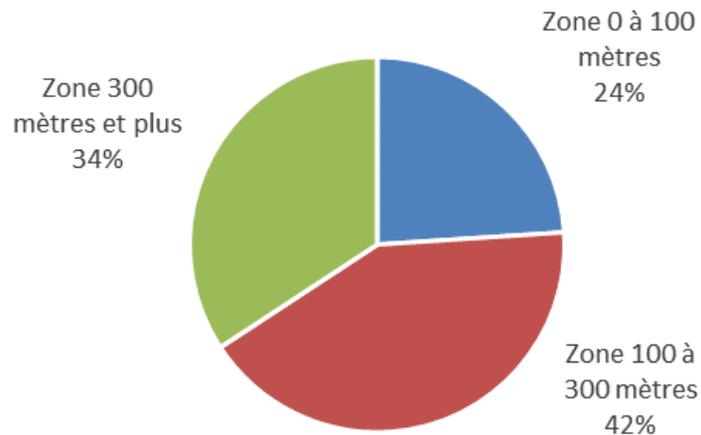
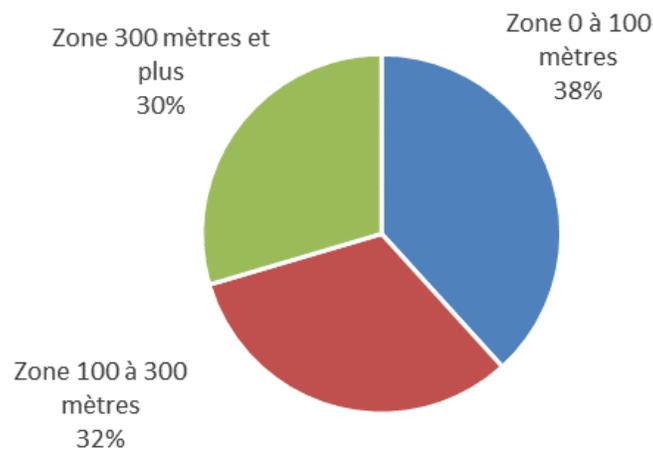
Les passages effectués par les embarcations sont semblables entre la matinée et l'après-midi avec une légère augmentation des passages dans la zone 0-100m en après-midi (Figure 11).

**Figure 11 : Moyenne des passages effectués par des embarcations nautiques dans le secteur Club Plage du lac Saint-Joseph en A) matinée et en B) après-midi, lors d'une visite d'observations de 30 minutes, en juillet et en août 2022, selon le moment de la journée et la distance avec la rive.**

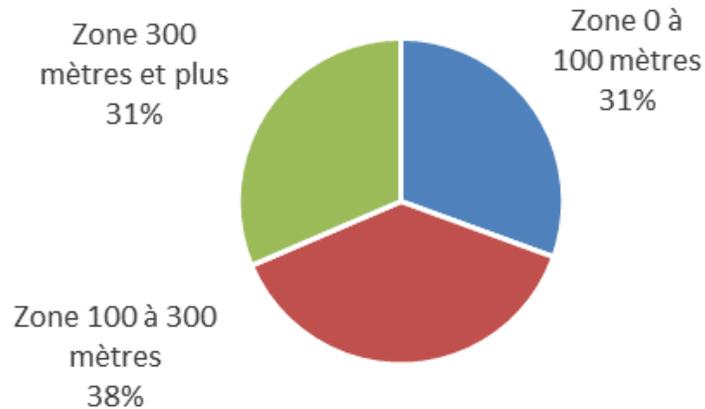
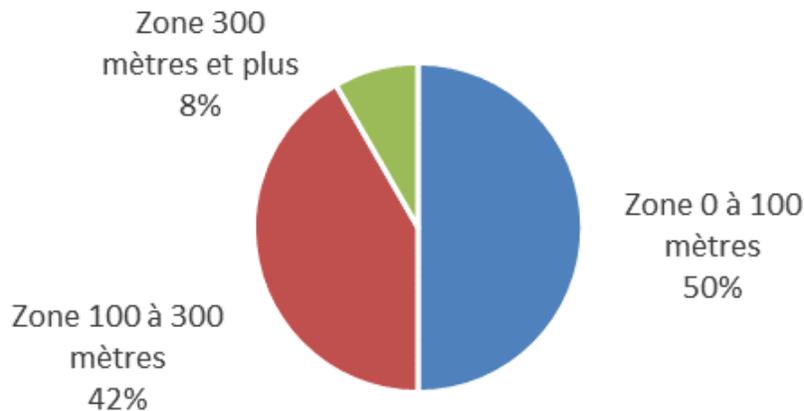
En avant-midi, le secteur était fréquenté de façon presque similaire dans toutes les zones d'étude. Tandis qu'en après-midi, les zones 0-100m et 100-300m étaient les plus fréquentées et (Figure 12).

**Figure 12 : Moyenne des passages effectués par des embarcations nautiques dans le secteur rivière aux Pins du lac Saint-Joseph en A) matinée et en B) après-midi, lors d'une visite d'observations de 30 minutes, en juillet et en août 2022, selon le moment de la journée et la distance avec la rive.**

Malgré la réglementation qui exige une vitesse maximale de 5 km/h à l'entrée et sur toute la longueur de la rivière aux Pins, de même qu'une vitesse maximale de 10 km/h dans la bande de 50 ou 100 mètres mesurée à partir de la rive, 59% des passages effectués par des embarcations nautiques, principalement des motomarines et wakeboard, à moins de 100 mètres de la rive étaient à vitesse rapide.

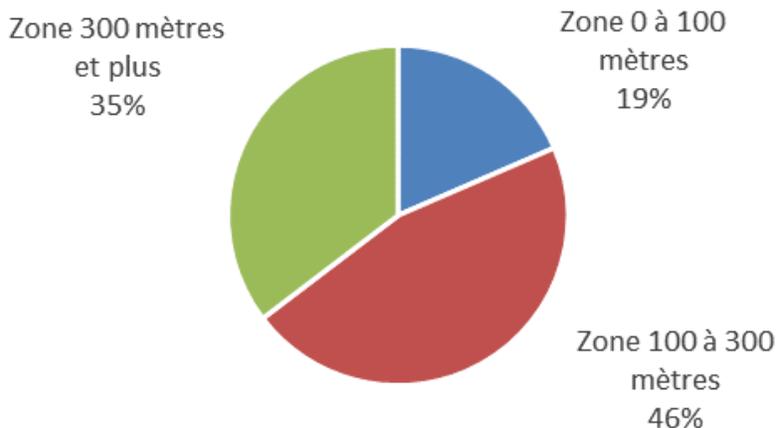
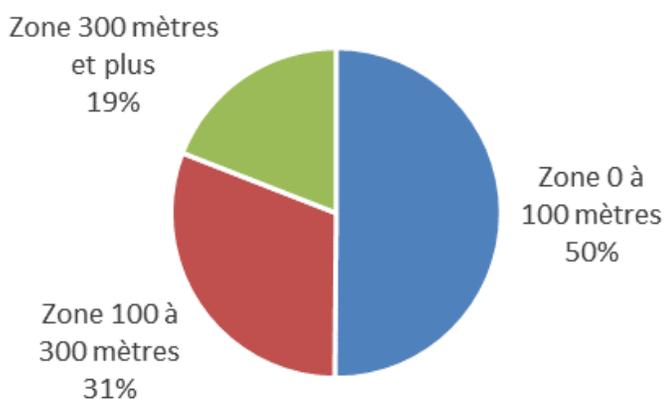
En avant-midi, 46% des observations de passages de bateaux étaient dans la zone du 100 à 300 mètres de la rive, tandis qu'en après-midi, 50% des passages s'effectuaient en moyenne dans la zone du 0 à 100 mètres de la rive (Figure 13).

**Figure 13 : Moyenne des passages effectués par des embarcations nautiques dans le secteur sud du lac Saint-Joseph en A) matinée et en B) après-midi, lors d'une visite d'observations de 30 minutes, en juillet et en août 2022, selon le moment de la journée et le secteur du lac.**

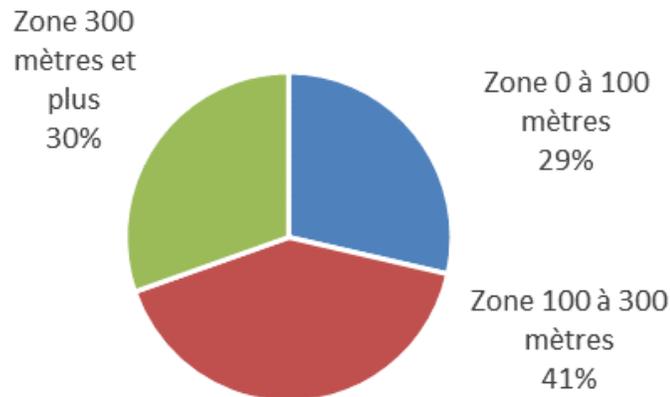
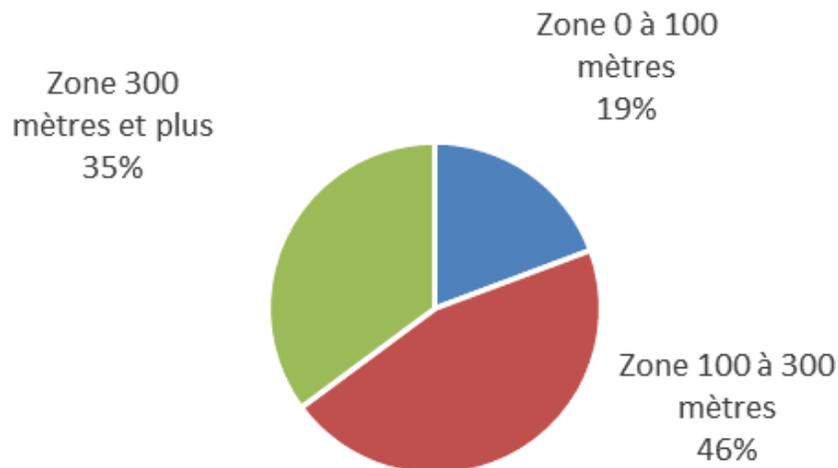
L'utilisation de ce secteur du lac diffère du reste du lac, puisqu'on y retrouve davantage d'embarcations nautiques non motorisées. La zone 100-300 mètres est celle utilisée le plus autant en matinée qu'en après-midi (Figure 14).

**Figure 14 : Moyenne des passages effectués par des embarcations nautiques dans le secteur Baie Duchesnay du lac Saint-Joseph en A) matinée et en B) après-midi, lors d'une visite d'observations de 30 minutes, en juillet et en août 2022, selon le moment de la journée et le secteur du lac**

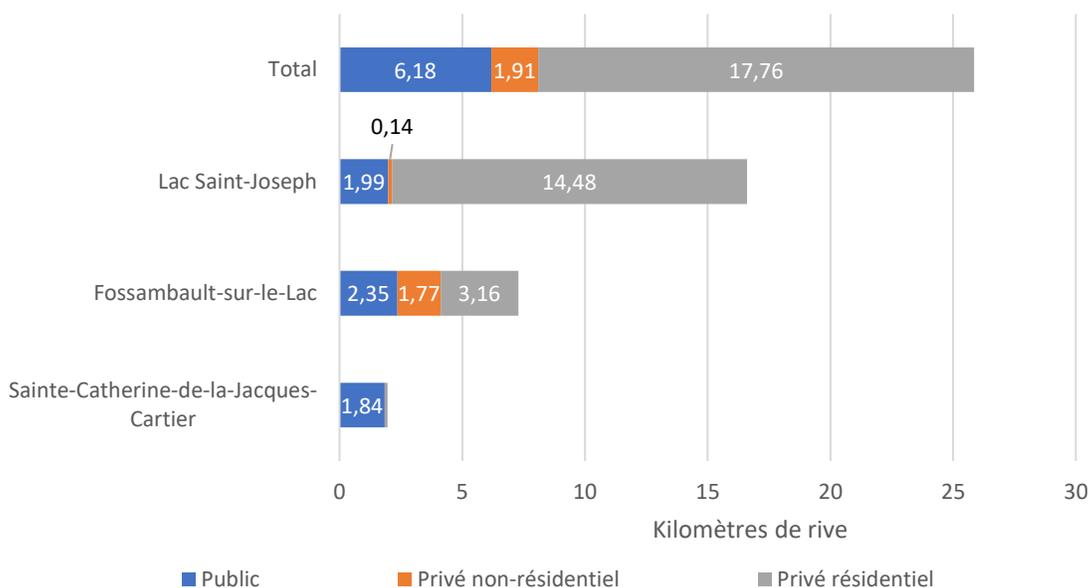
Les rives du lac Saint-Joseph sont à 69% privées et résidentielles avec un total de 17,76 km de rives. C'est au niveau de la ville de Fossambault-sur-le-Lac que la plus grande proportion de rives est publique tandis que la ville de Lac Saint-Joseph détient le plus de rives privées et résidentielles (Figure 15).

**Figure 15 : Nombre de kilomètres de rives « Public », « Privé non résidentiel » et « Privé » pour chaque ville.**

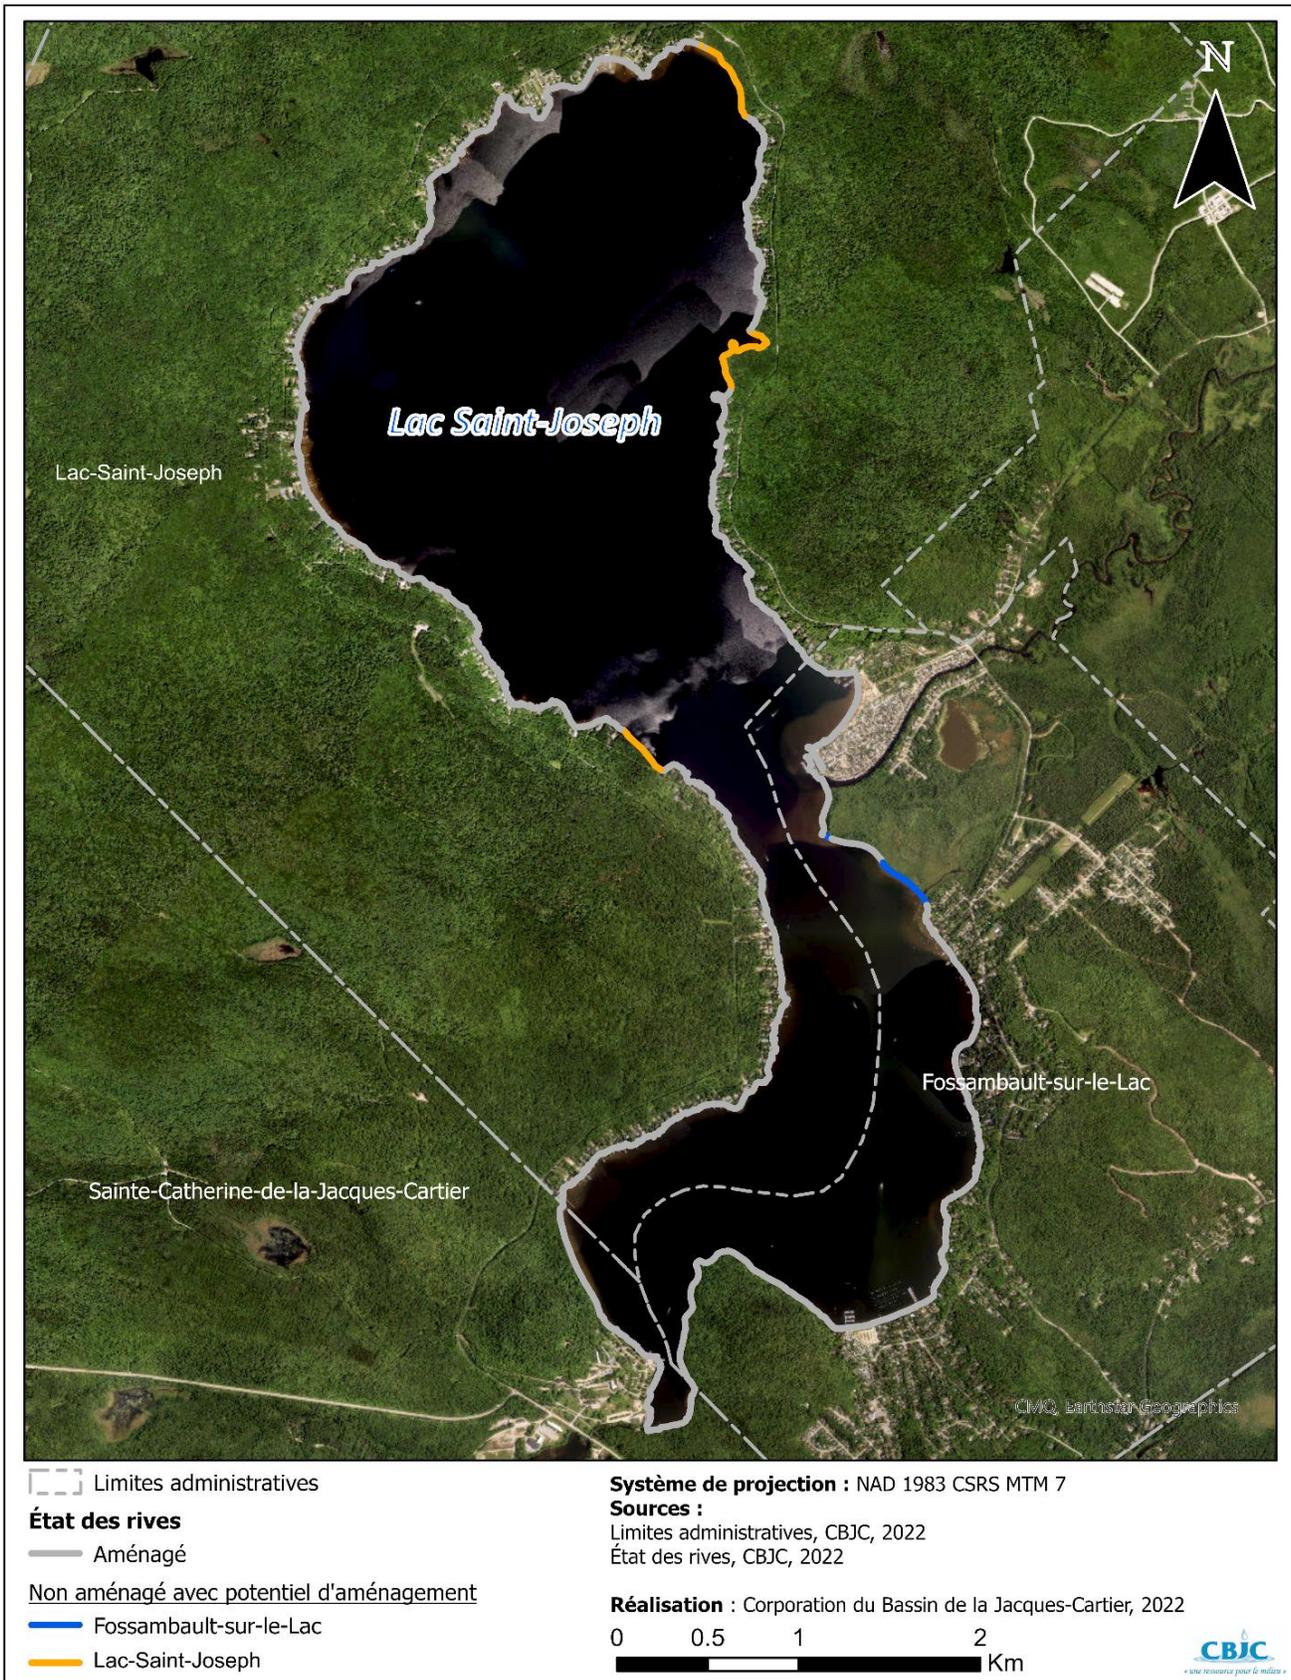
L'inventaire et la classification des accès publics autour du lac Saint-Joseph ont permis de déterminer certains secteurs pour un potentiel d'aménagement et de mise en valeur. Ces secteurs correspondent à des lots appartenant aux villes et n'ayant aucun accès répertorié. Au total, c'est près de 2km de rives qui pourraient être rendus publics, soit 0,4km au niveau de la Pointe-aux-Bleuets à Fossambault-sur-le-Lac et 1,5 km en milieu forestier à la ville du Lac Saint-Joseph (Figure 16).

**Figure 16 : Carte des rives aménagée et non aménagée avec un potentiel d'aménagement du lac Saint-Joseph**
