Diagnose 2.0 Lac Saint-Joseph

CAHIER SYNTHÈSE

Portrait de  
l'état de santé écologique  
du lac Saint-Joseph

Mars 2025

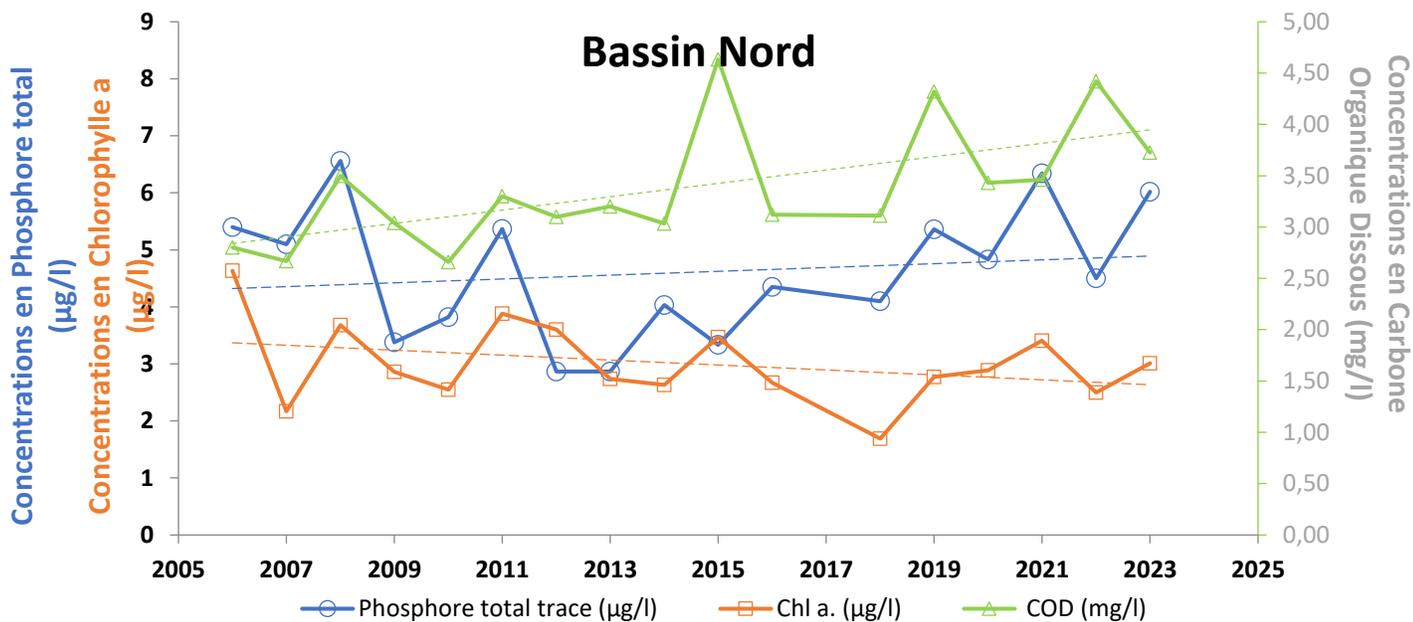
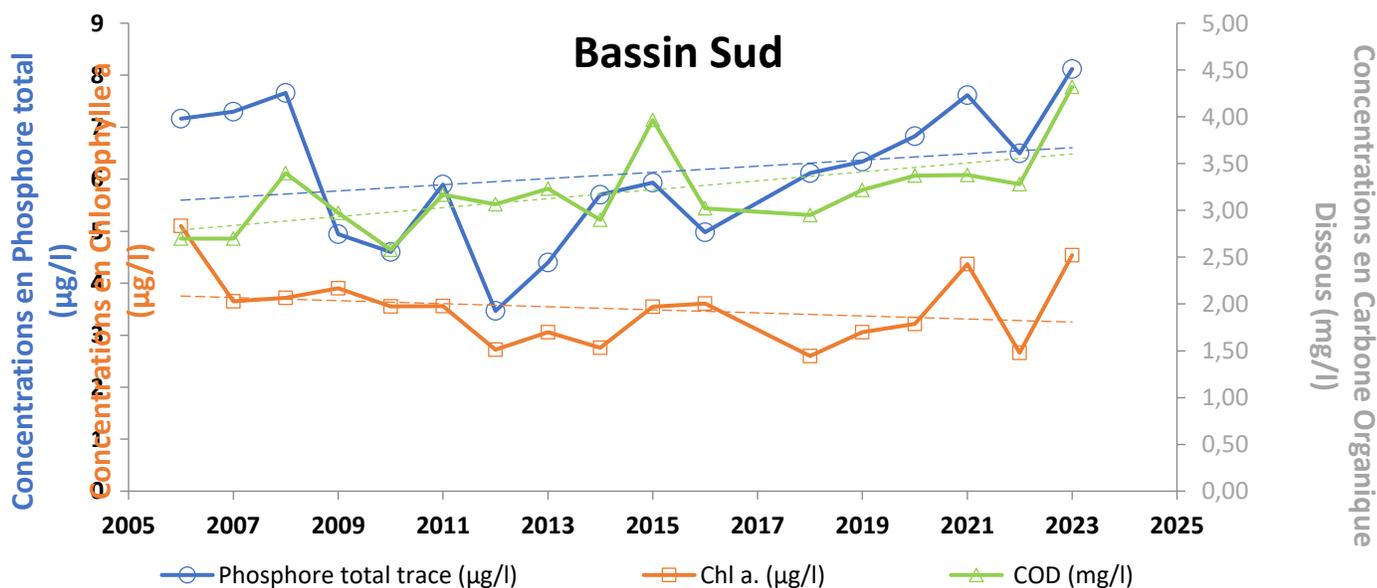
- Le phosphore total est un élément nutritif dont la teneur influe sur la croissance des plantes aquatiques et des algues. Sa concentration dans le bassin Nord est relativement faible. Au niveau du bassin Sud, elle y est légèrement plus élevée. De façon générale, l'eau du lac est peu enrichie par cet élément, et ce, de façon stable depuis 2006.

- Le carbone organique dissous provient de la décomposition de la matière organique (végétaux, microorganisme, animaux morts, contaminants apportés par l'homme). Sa concentration dans le bassin Nord tend à augmenter depuis les dernières années. Dans le bassin Sud, elle y est plus faible, mais tout de même assez présente pour modifier légèrement la coloration de l'eau.

**Figure 17 Concentrations en Phosphore total, en Chlorophylle a et en Carbone Organique Dissous dans les bassins Nord et Sud depuis 2006**

Les données recueillies dans le cadre de ce suivi régulier permettent entre autres de constater l'évolution du lac quant à son état trophique et de déceler les signes d'eutrophisation et de dégradation. L'analyse de l'état trophique des bassins sud et nord a été réalisée en se basant d'abord sur les concentrations de quatre descripteurs de la qualité de l'eau : la chlorophylle  $\alpha$ , le phosphore total, le carbone organique dissous et la transparence. Les concentrations des trois premiers descripteurs sont visibles à la Figure 1 et ce pour chaque année où ils ont été mesurés depuis 2006.

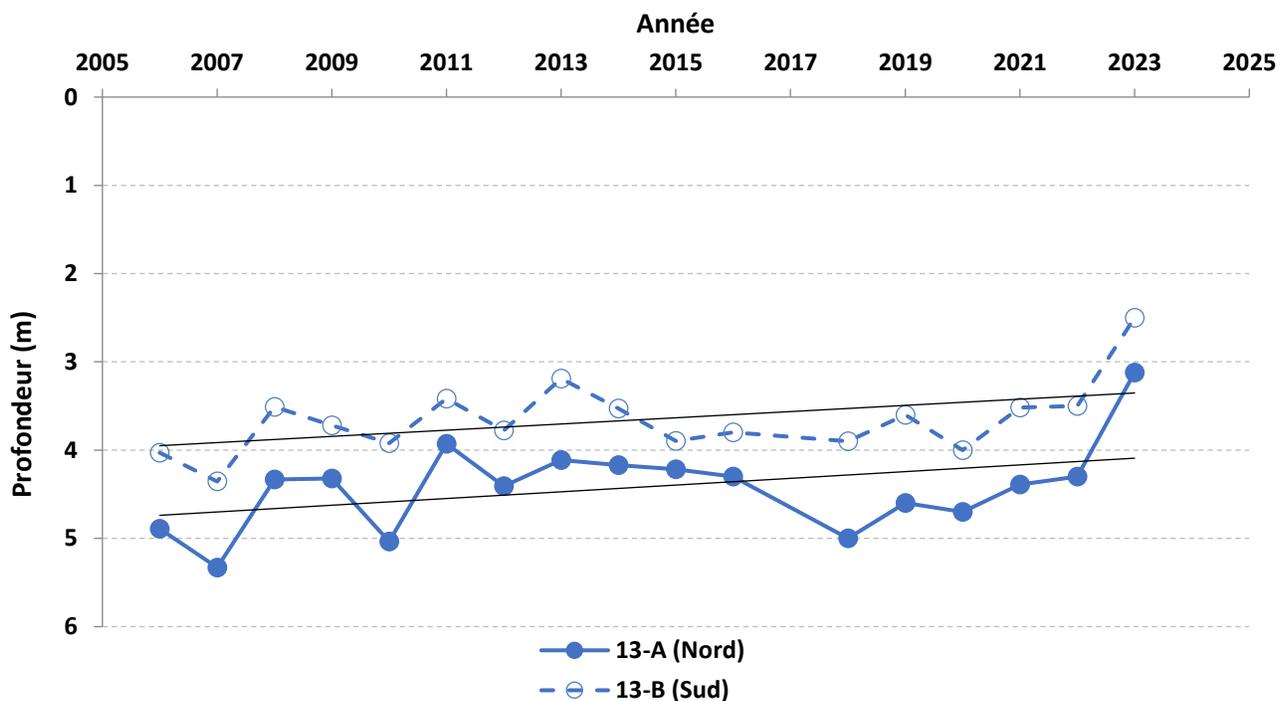
- Les résultats de l'été 2023 indiquent que l'eau est légèrement trouble au niveau du bassin Nord. La profondeur de la zone euphotique y était de 3,12 m. Au niveau du bassin Sud, l'eau est trouble. La profondeur euphotique y était de 2,5 m. La Figure 2 montre la profondeur euphotique moyenne (transparence) pour chaque année où le suivi de ce paramètre a été effectué depuis 2006.

**Figure 18 : Transparence de l'eau dans les bassins Nord et Sud depuis 2006.**

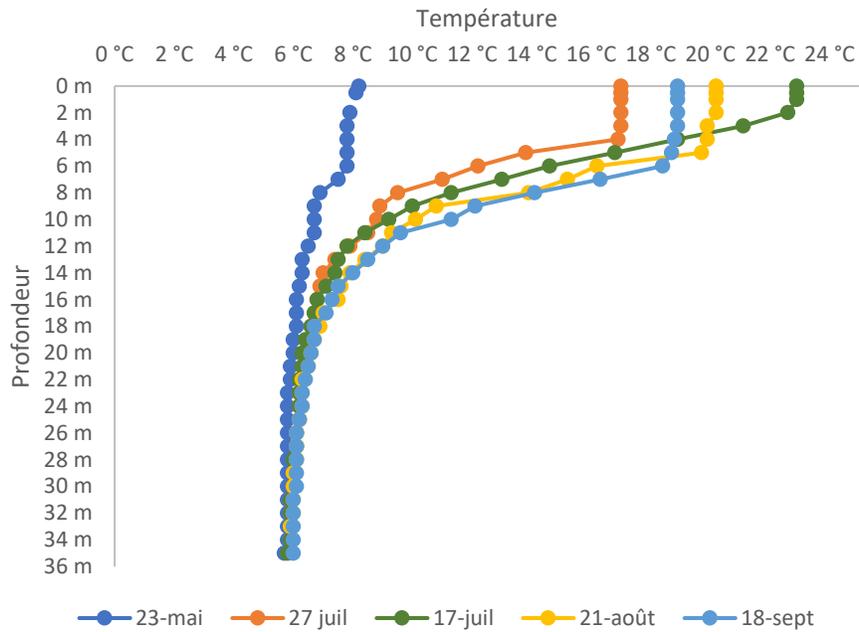
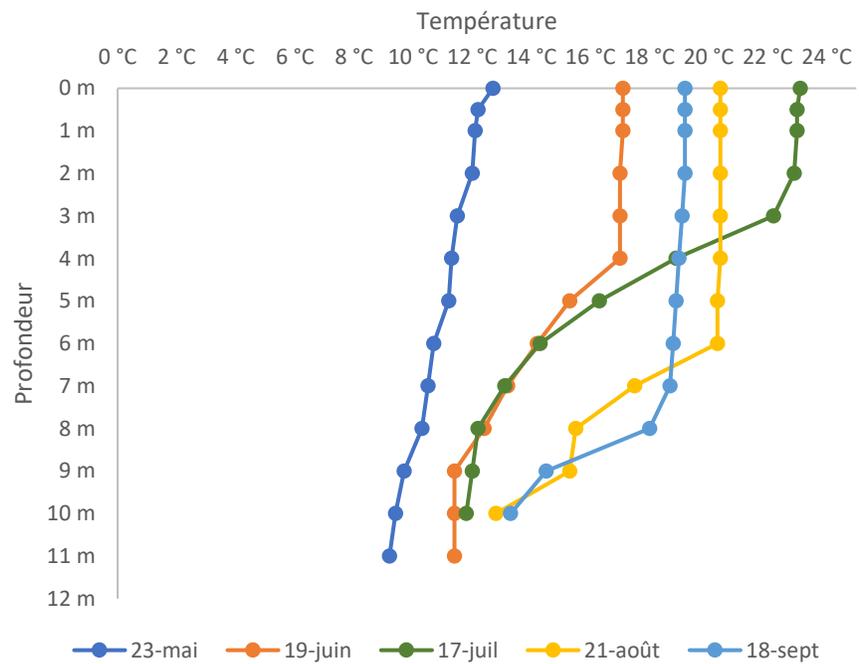
- La température de l'eau mesurée à l'été 2023 est similaire aux années précédentes. La température maximale au niveau des deux bassins du lac a été obtenue à la mi-juillet (23 °C). Dans le bassin Nord, la température dans la partie la plus profonde du lac est demeurée relativement stable au cours de la saison estivale (~ 5,9 °C), alors que dans le bassin Sud, une variation d'environ 3 °C a été observée. Les températures relevées dans les deux bassins sont visibles à la Figure 3.

**Figure 19 : Variation de la température le long de la colonne d'eau dans les bassins (A) Nord et (B) Sud en 2023.**

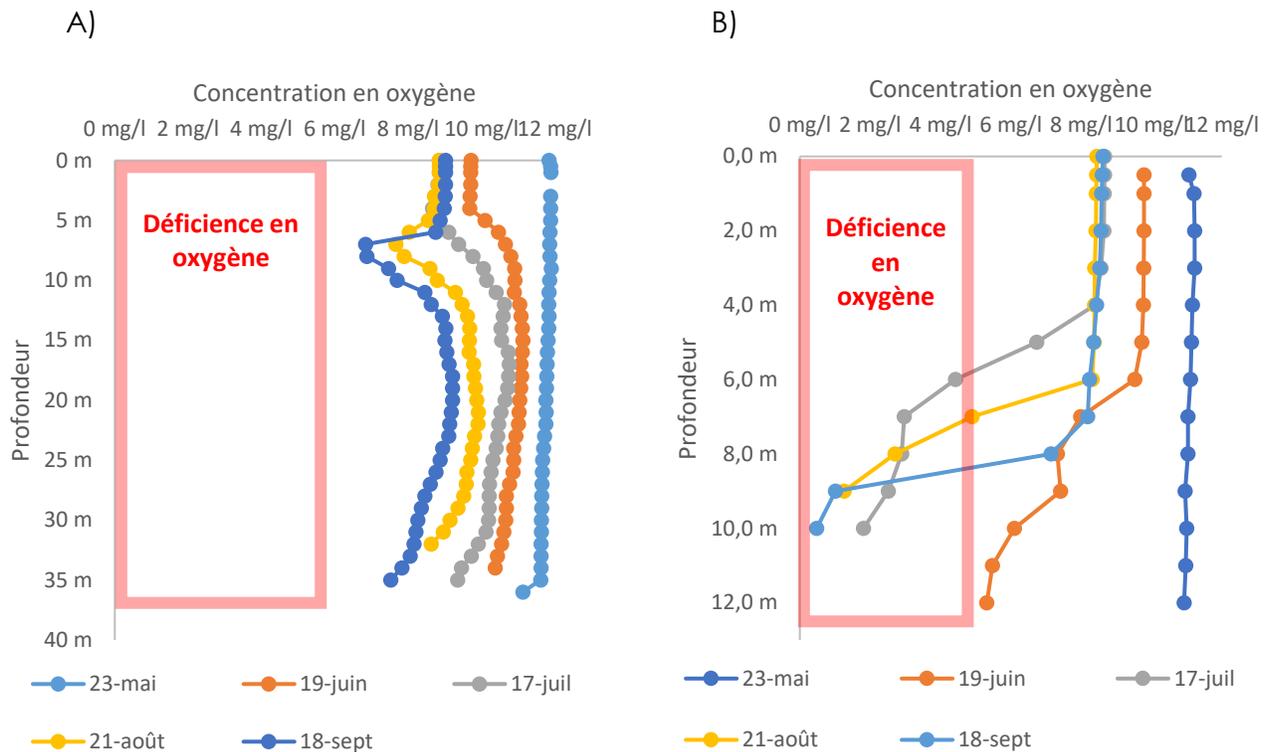
- En 2023, les concentrations en oxygène dissous relevées dans le bassin Nord n'ont démontré aucune déficience en oxygène. Similairement aux années précédentes, une déficience en oxygène a été observée à l'été 2023 lors des mois de juillet, d'août et de septembre dans le bassin Sud. Les taux d'oxygène dissous relevés dans les deux bassins sont visibles à la Figure 4.

**Figure 20 : Variation du taux d'oxygène dissous le long de la colonne d'eau dans les bassins (a) Nord et (b) Sud en 2023.**

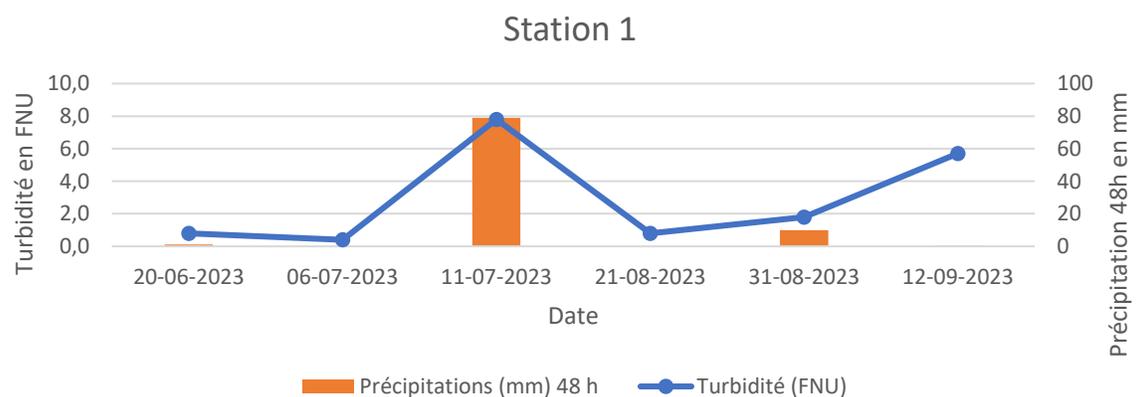
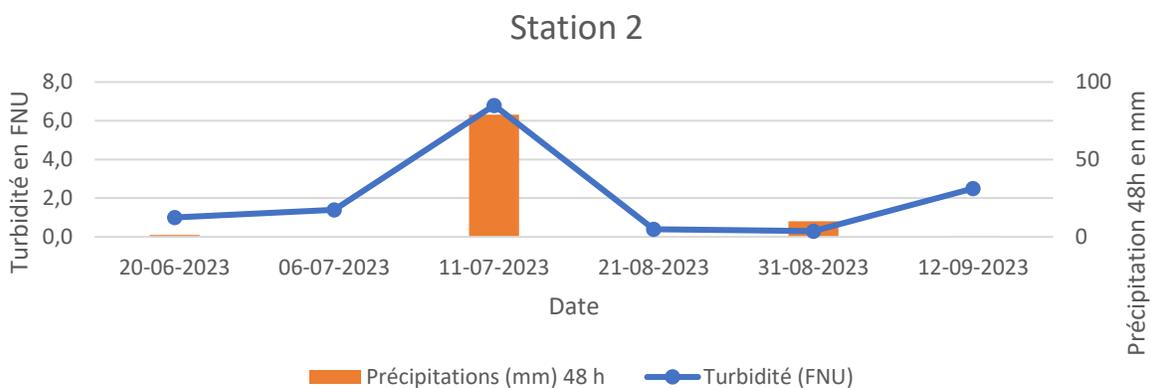
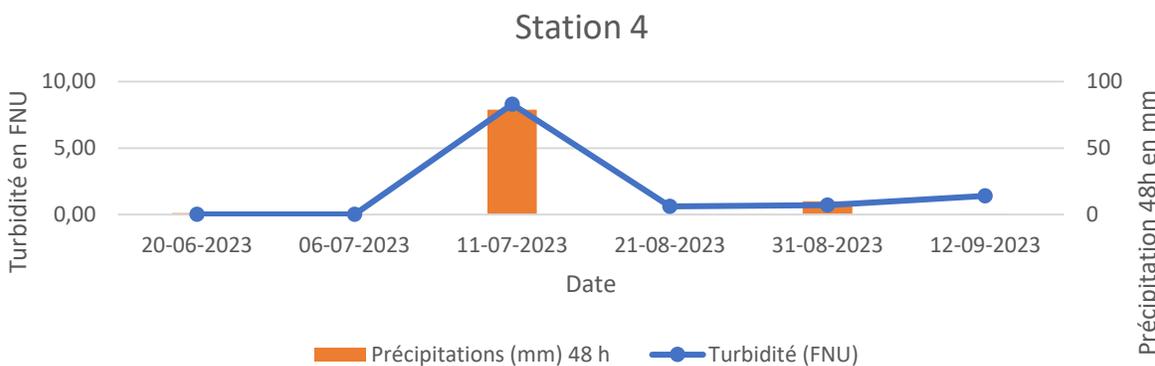
Les stations 1 à 7 et 10 correspondent à des embouchures de tributaires du lac Saint-Joseph. Une forte corrélation existe entre les précipitations et la turbidité, hormis pour le dernier échantillonnage du mois de septembre. Les deux premiers profils de turbidité présentés dans la partie résultats, bien que différents, ont beaucoup de similitudes entre eux. Le premier profil se composait des stations 1, 2, et 4 et le second des stations 3, 5, 6, 7 et 10. Les périodes de précipitations moyennes (10 mm en 48 h) ou fortes (80 mm en 48h) se sont vues accompagnées d'une hausse de la turbidité pour la plupart des stations.

**Figure 21. Premier profil de turbidité de tributaires**

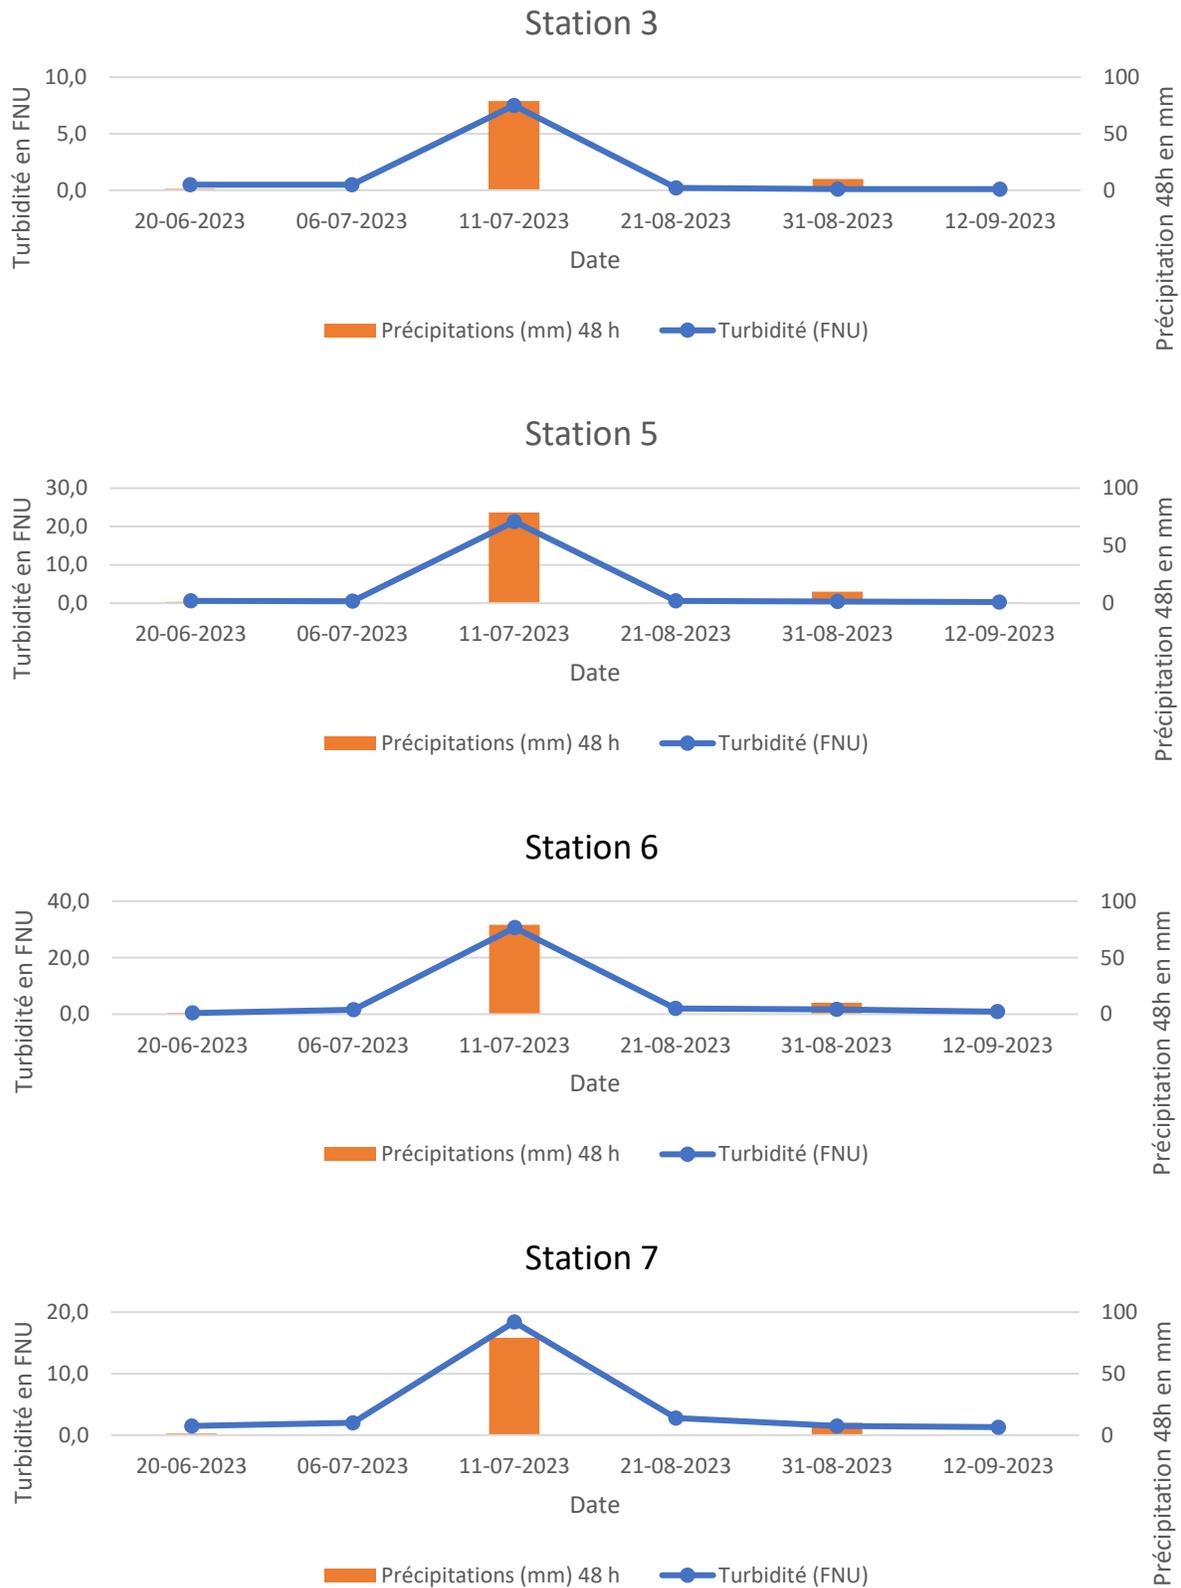
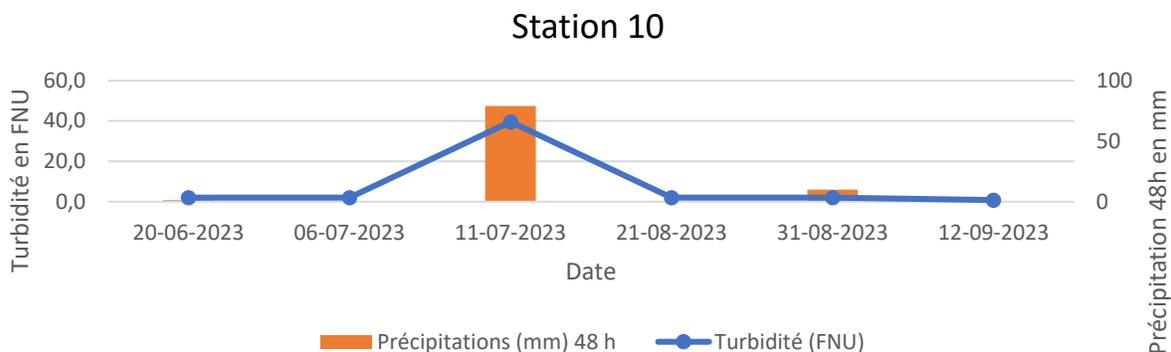
**Figure 22. Deuxième profil de turbidité de tributaires**

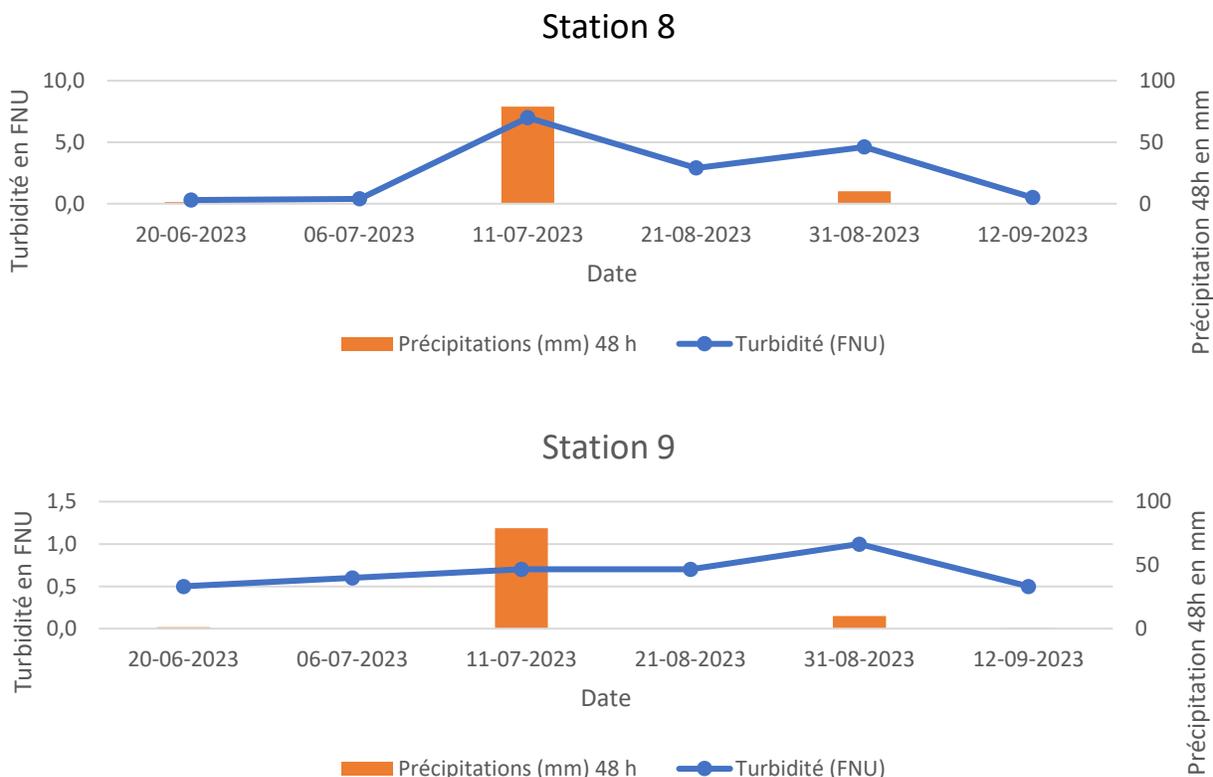
Les stations 8 (Baie Florence) et 9 (Baie du Club-Plage Fossambault – camping) ont des profils assez différents. La première présente une forte corrélation entre les précipitations et l'augmentation de la turbidité alors que la seconde demeure relativement stable durant toute la période d'échantillonnage. Les données obtenues à la station 9 ne sont pas corrélées avec des précipitations. Les dynamiques naturelles diffèrent entre ces deux baies. Le profil de turbidité de la station 9 est relativement semblable à ce qui est observable aux stations témoin cela peut s'expliquer par la superficie de cette baie et par l'absence d'un tributaire majeur du lac. Au contraire, la station 8 se situe dans une petite baie alimentée par un tributaire. Le profil de turbidité de la station 8 est plutôt semblable à ceux observés aux embouchures des tributaires principaux.

**Figure 23. Profils des stations 8 (Baie Florence) et 9 (Baie du Club-Plage Fossambault – camping)**

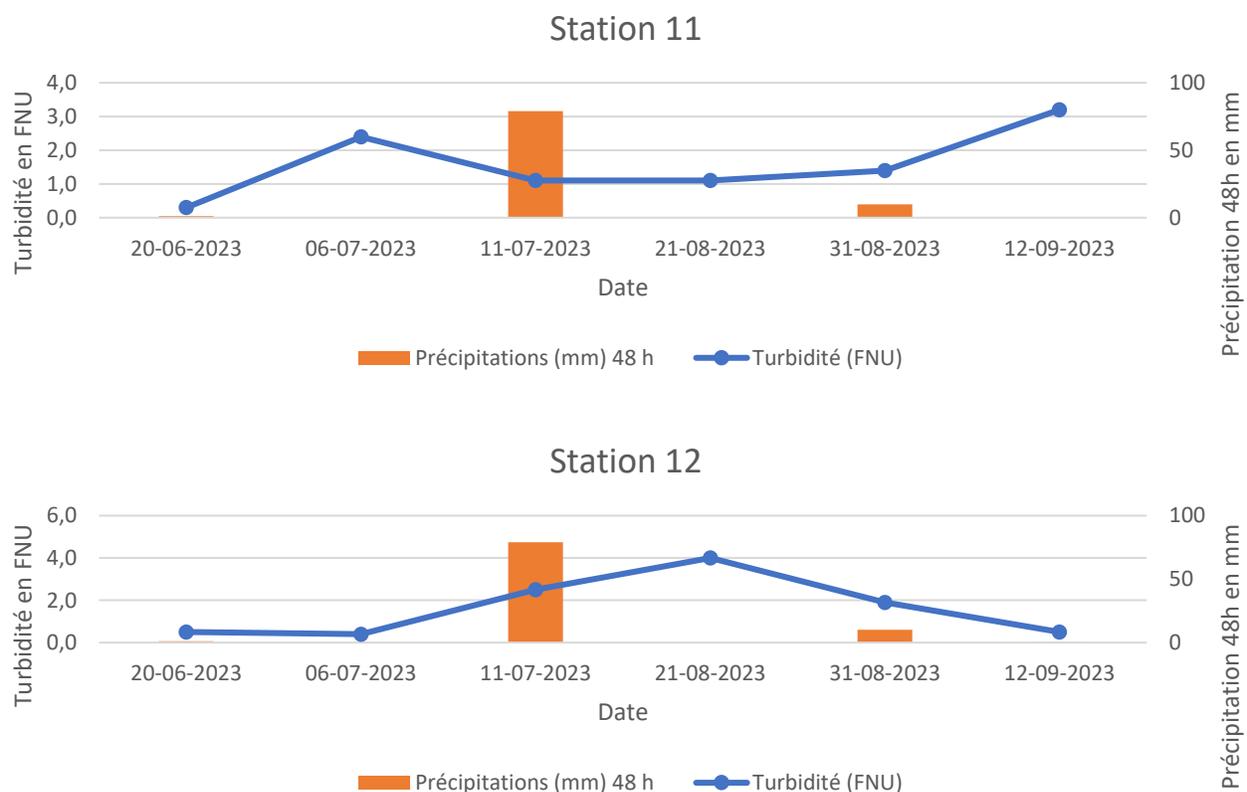
La station 11 se situe à l'embouchure du Ruisseau Coca-Cola. Ce cours d'eau draine un complexe de milieux humides d'environ 75 ha. Ce complexe est constitué principalement de tourbières ouvertes bog et fen, d'un marécage, du lac du Grand Héron et de tourbières forestières. Les données de turbidité mesurées à cette station diffèrent beaucoup des autres stations qui se trouvent aux embouchures des principaux tributaires du lac Saint-Joseph. Les fonctions écologiques de cette tourbière comme la régulation des débits modifient quelque peu la turbidité de ce cours d'eau. La tourbière maintient un débit régulier dans le ruisseau en aval en période de sécheresse. La turbidité de ce cours d'eau n'est donc directement pas corrélée aux précipitations. La turbidité de ce cours d'eau augmente quand la tourbière n'est plus en mesure d'absorber les précipitations à l'automne et au printemps.

La station 12 correspond à une sortie d'égout pluvial, le profil de turbidité est très différent des autres stations. La turbidité de cet égout pluvial n'est pas corrélée aux précipitations. La turbidité a augmenté jusqu'à atteindre un pic de turbidité à la mi-août à 4 FNU avant de diminuer revenir aux valeurs observer en début de saison. Les entretiens réalisés sur le réseau d'égouts pluviaux pourraient correspondre aux résultats obtenus.

**Figure 24. Profil de turbidité des stations 11 et 12**

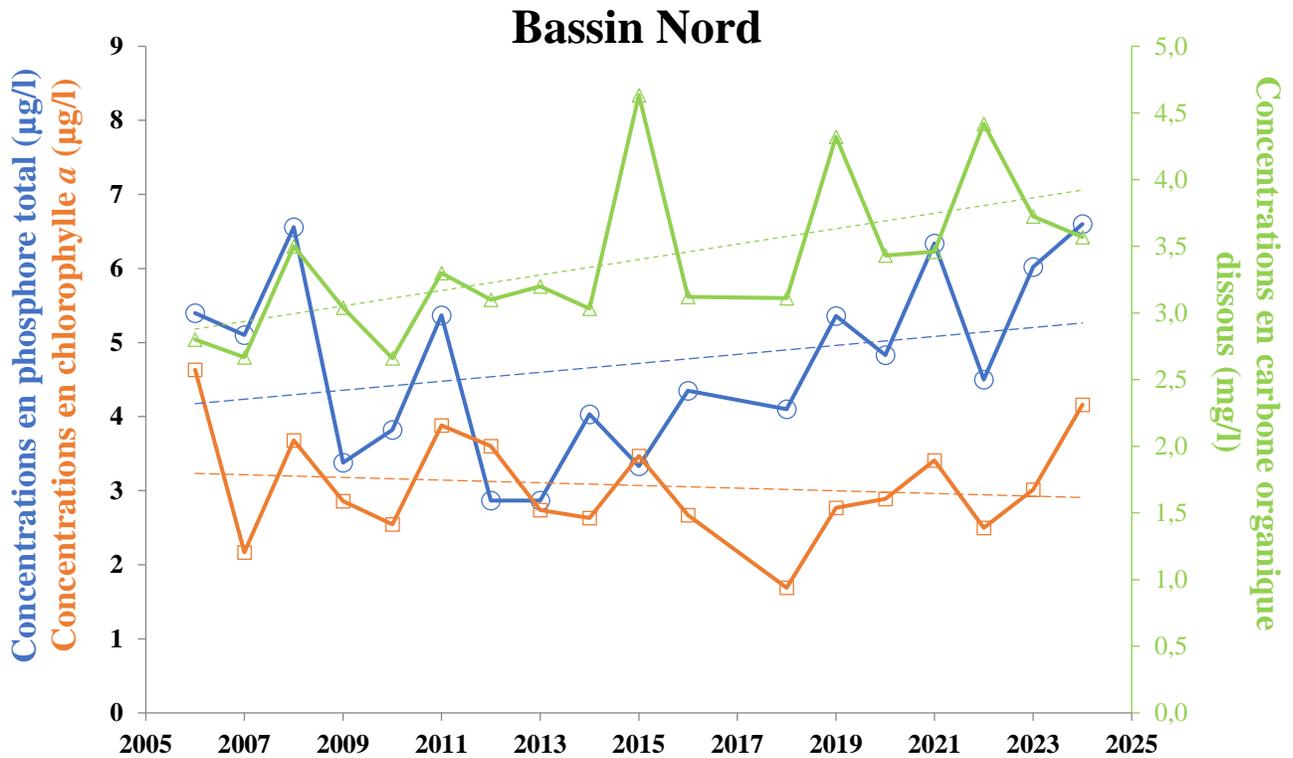
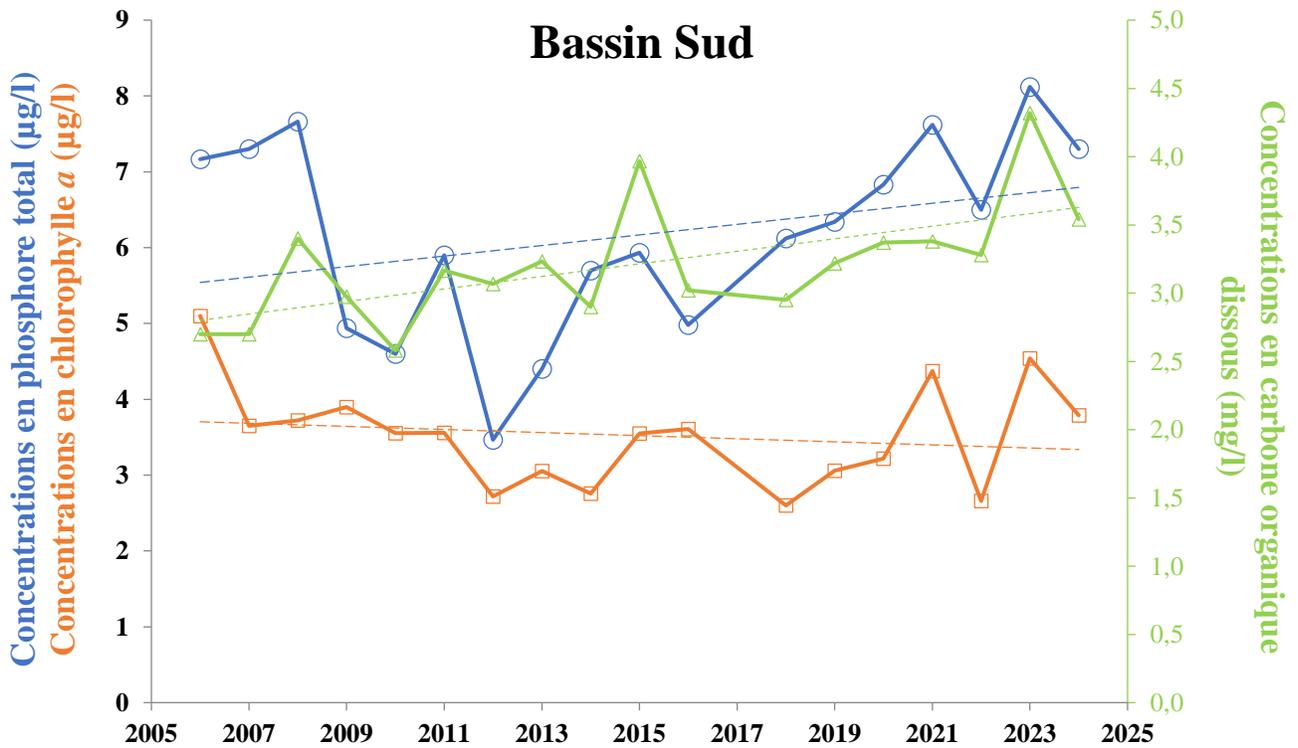
- Le phosphore total est un élément nutritif dont la teneur influe sur la croissance des plantes aquatiques et des algues. Sa concentration dans le bassin Nord est relativement faible. Au niveau du bassin Sud, elle y est légèrement plus élevée. De façon générale, l'eau du lac est peu enrichie par cet élément, et ce, de façon stable depuis 2006.

- Le carbone organique dissous provient de la décomposition de la matière organique (végétaux, microorganisme, animaux morts, contaminants apportés par l'homme). Sa concentration dans le bassin Nord tend à augmenter depuis les dernières années. Dans le bassin Sud, elle y est plus faible, mais tout de même assez présente pour modifier légèrement la coloration de l'eau.

**Figure 25 Concentrations en Phosphore total, en Chlorophylle a et en Carbone Organique Dissous dans les bassins Nord et Sud depuis 2006**

Les données recueillies dans le cadre de ce suivi régulier permettent entre autres de constater l'évolution du lac quant à son état trophique et de déceler les signes d'eutrophisation et de dégradation. L'analyse de l'état trophique des bassins sud et nord a été réalisée en se basant d'abord sur les concentrations de quatre descripteurs de la qualité de l'eau : la chlorophylle  $\alpha$ , le phosphore total, le carbone organique dissous et la transparence. Les concentrations des trois premiers descripteurs sont visibles à la Figure 25 et ce pour chaque année où ils ont été mesurés depuis 2006.

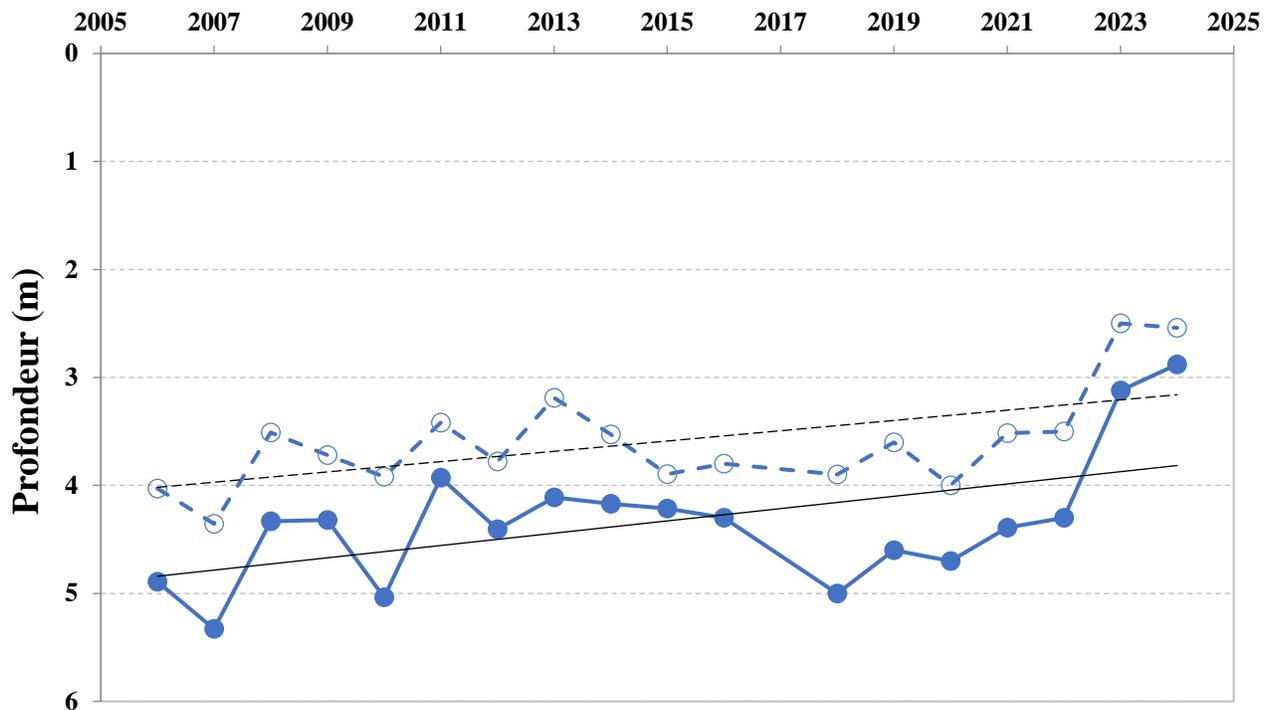
- Les résultats de l'été 2024 indiquent que l'eau est trouble au niveau du bassin Nord. La profondeur de la zone euphotique y était de 2,88 m. Au niveau du bassin Sud, l'eau est trouble. La profondeur euphotique y était de 2,54 m. La Figure 26 montre la profondeur euphotique moyenne (transparence) pour chaque année où le suivi de ce paramètre a été effectué depuis 2006.

**Figure 26 : Transparence de l'eau dans les bassins Nord et Sud depuis 2006.**

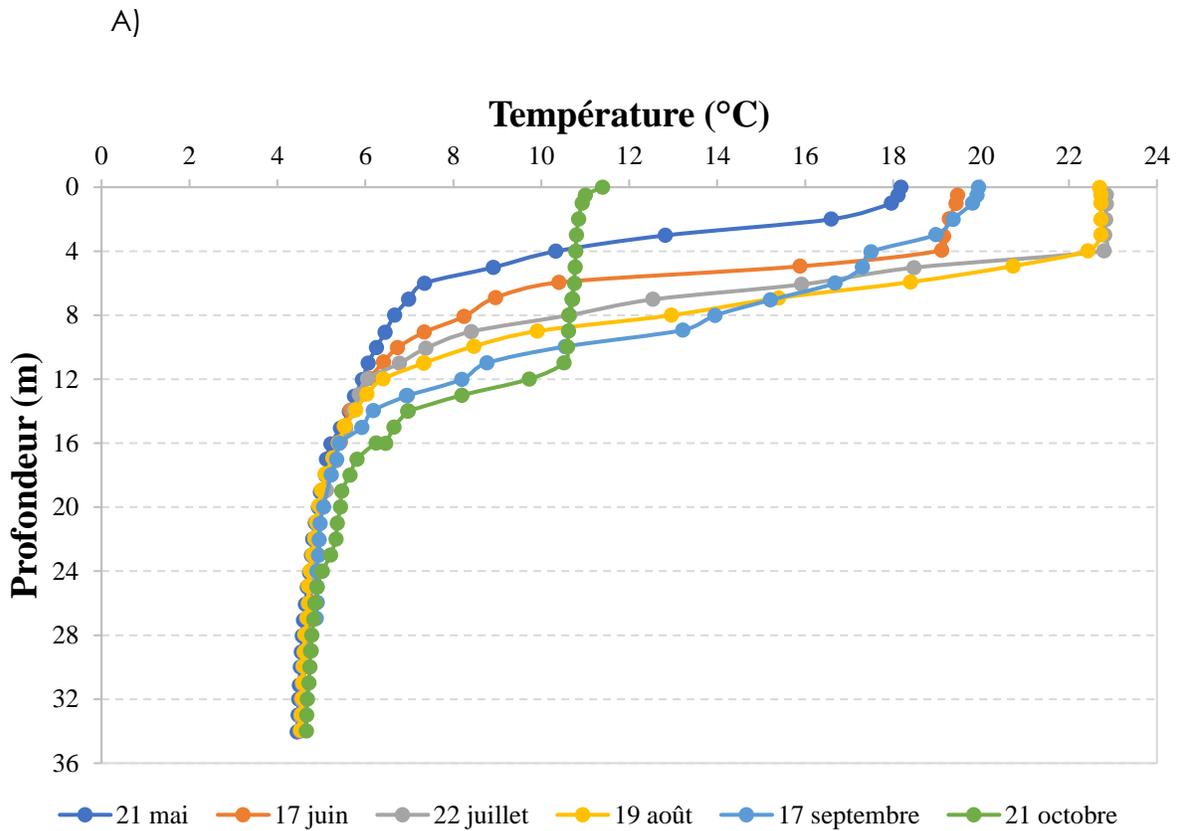
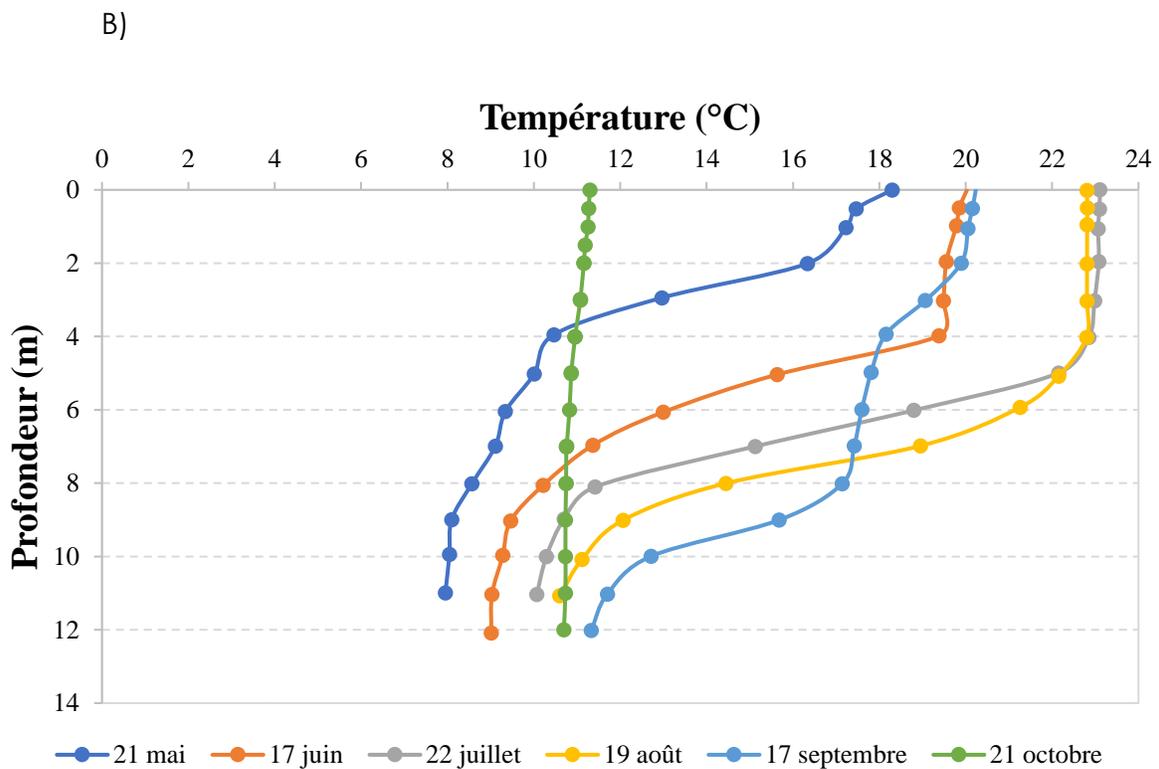
- La température de l'eau mesurée à l'été 2024 est similaire aux années précédentes. La température maximale au niveau des deux bassins du lac a été obtenue en juillet (22,8 °C dans le bassin Nord et 23,1°C dans le bassin Sud). Dans le bassin Nord, la température dans la partie la plus profonde du lac est demeurée relativement stable au cours de la saison estivale (~ 5,9 °C), alors que dans le bassin Sud, une variation d'environ 3 °C a été observée. Les températures relevées dans les deux bassins sont visibles à la Figure 27.

**Figure 27 : Variation de la température le long de la colonne d'eau dans les bassins (A) Nord et (B) Sud en 2024.**

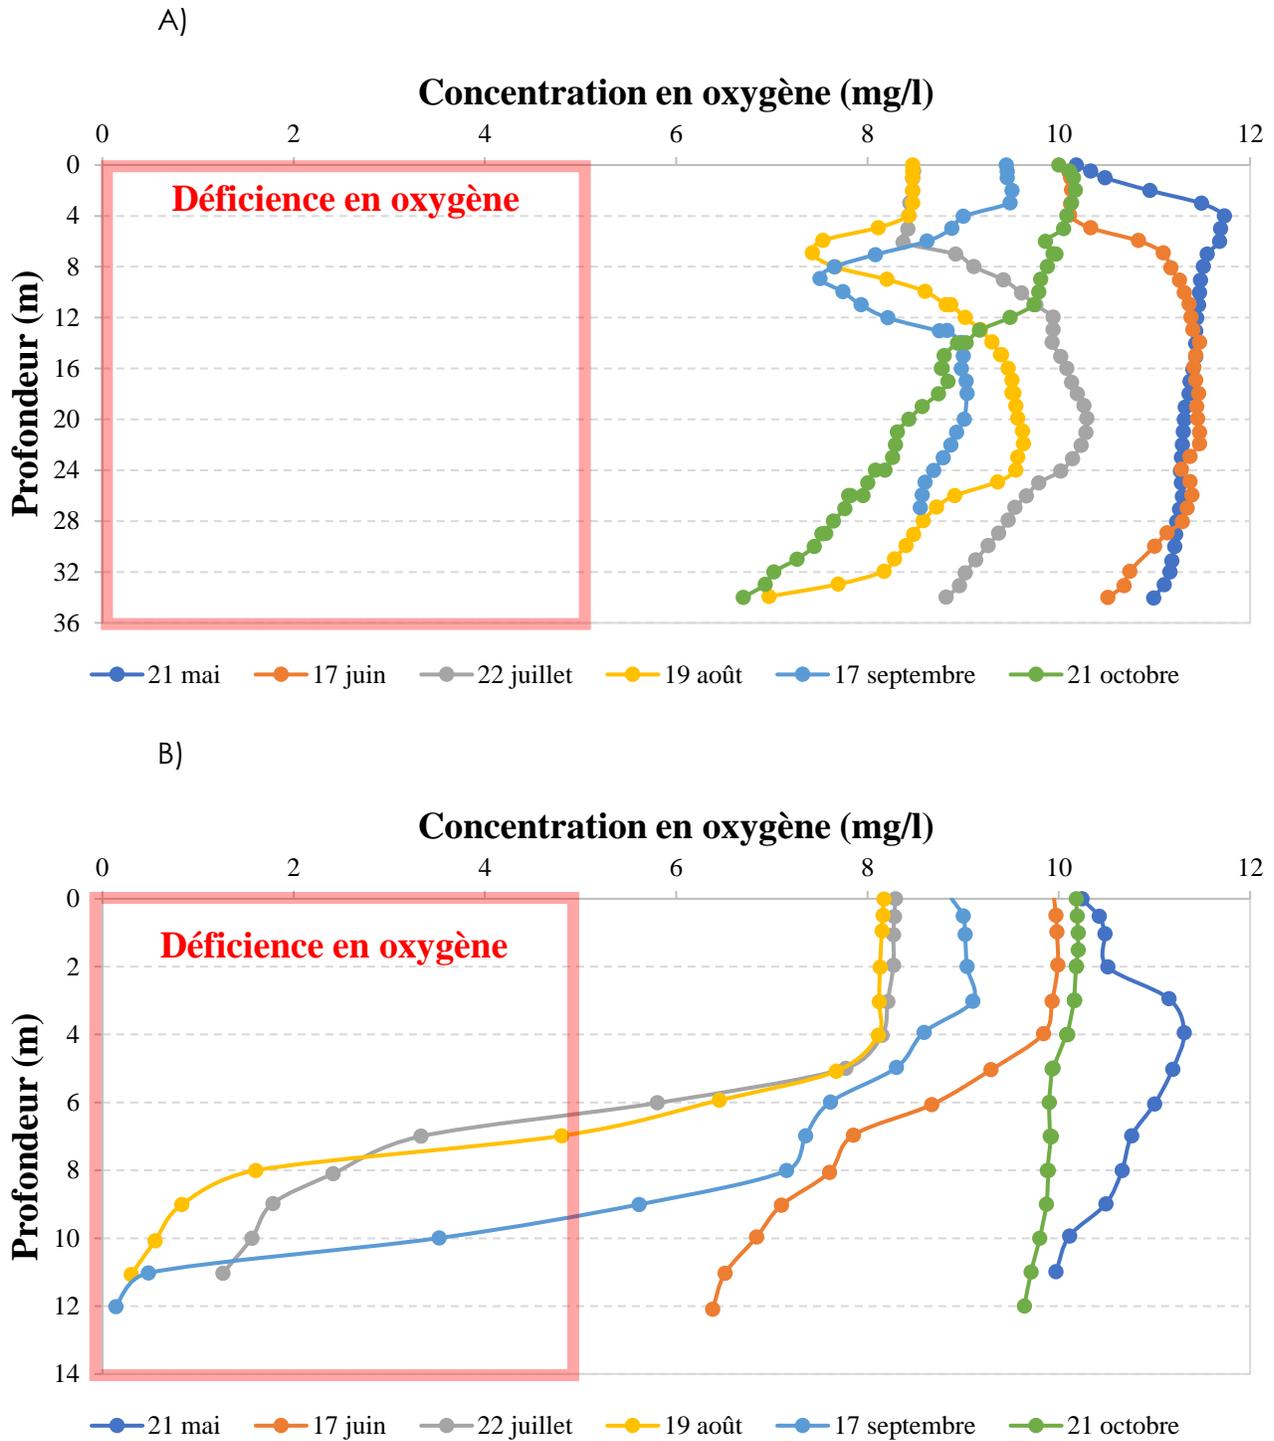
- En 2024, les concentrations en oxygène dissous relevées dans le bassin Nord n'ont démontré aucune déficience en oxygène. Similairement aux années précédentes, une déficience en oxygène a été observée à l'été 2024 lors des mois de juillet, d'août et de septembre dans le bassin Sud. Les taux d'oxygène dissous relevés dans les deux bassins sont visibles à la Figure 28.

**Figure 28 : Variation du taux d'oxygène dissous le long de la colonne d'eau dans les bassins (a) Nord et (b) Sud en 2024.**

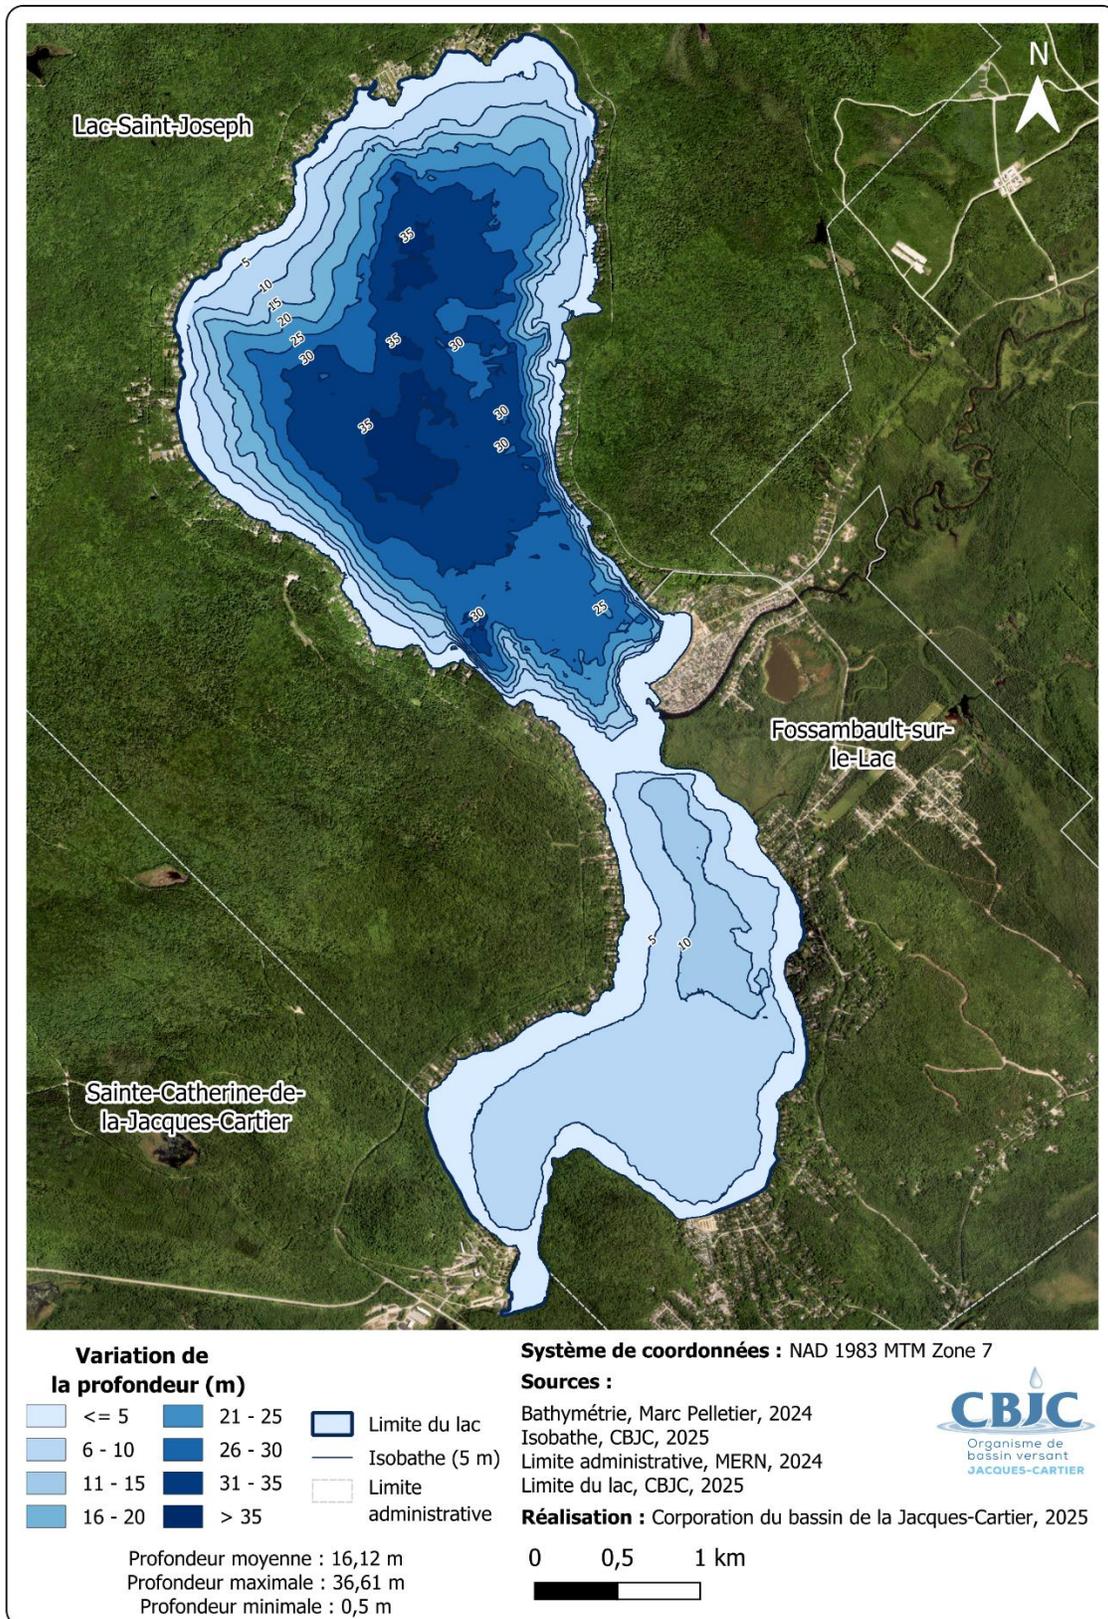
Les résultats de la bathymétrie sont présentés dans le **cahier L**. La carte bathymétrie du lac est visible à la Figure 29.

**Figure 29 : Variation de la profondeur du lac Saint-Joseph**
