Diagnose 2.0 Lac Saint-Joseph

CAHIER SYNTHÈSE

Portrait de  
l'état de santé écologique  
du lac Saint-Joseph

Mars 2025

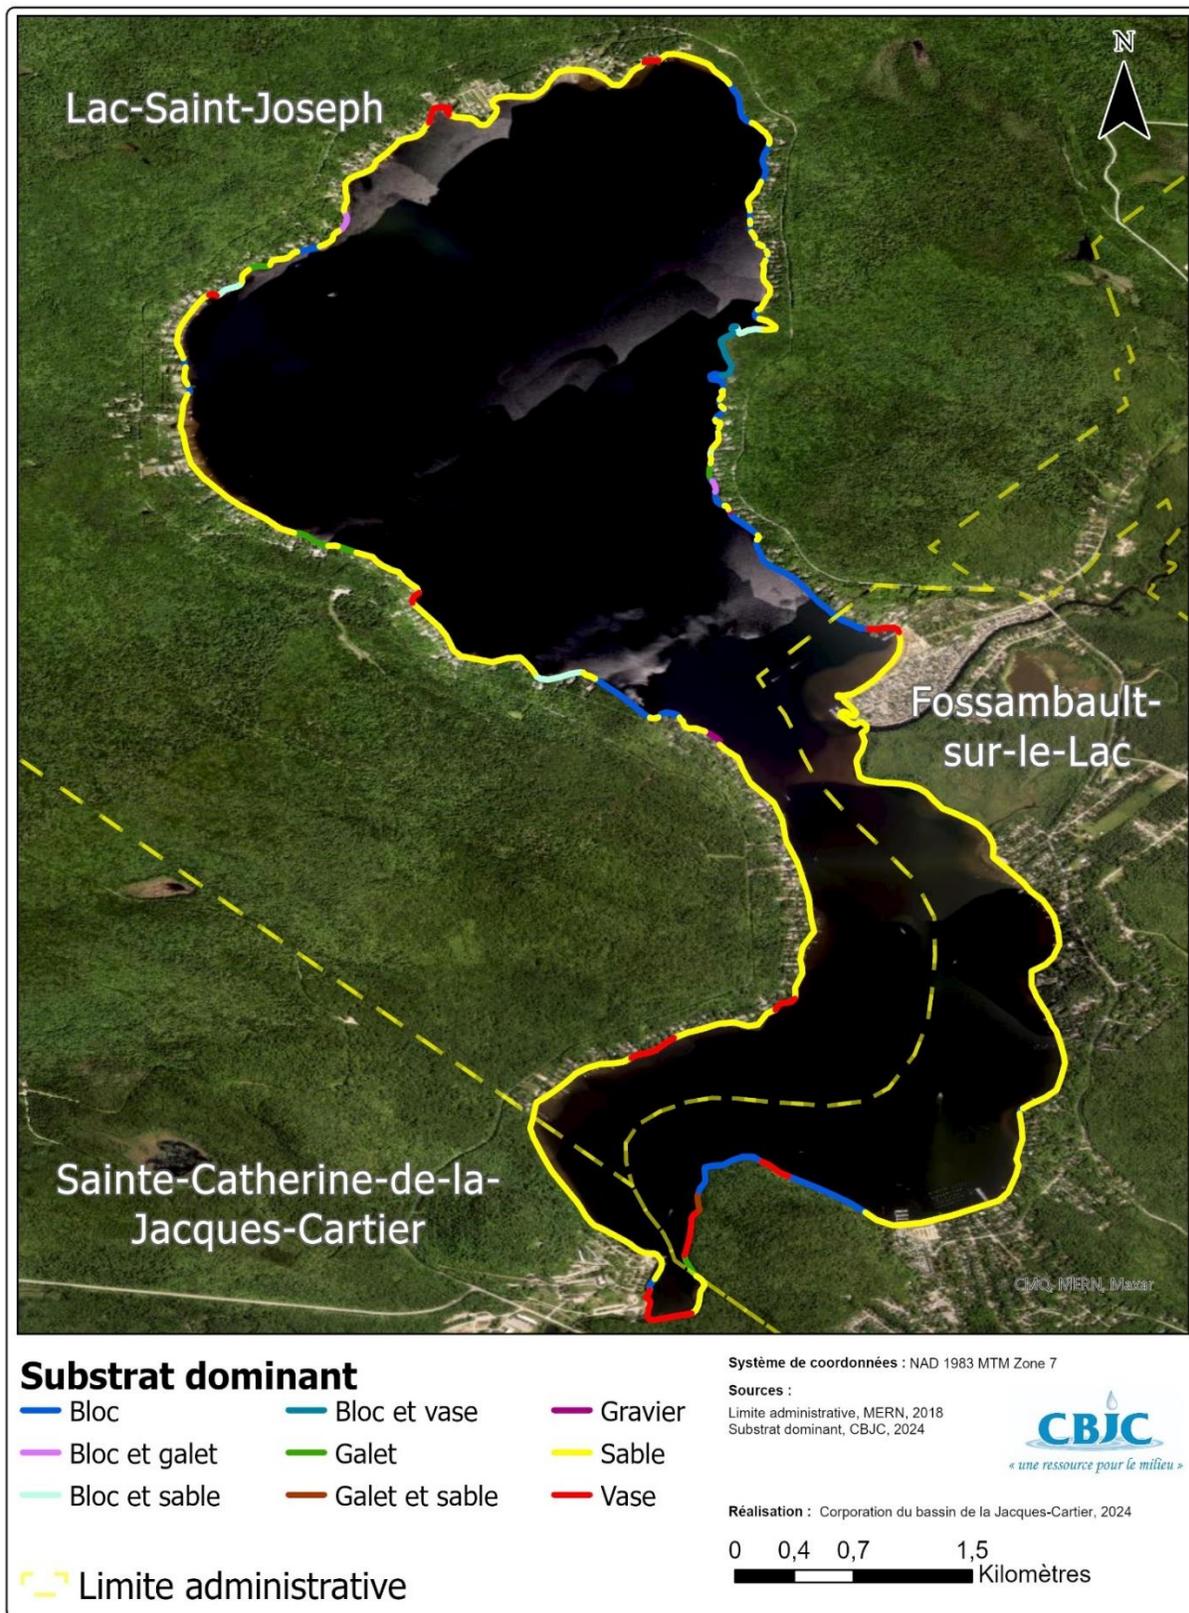
Le substrat sableux domine plus de la moitié (68,1 %) de la zone littorale (Tableau 2), avec une répartition plus grande dans le bassin Sud que dans le bassin Nord (respectivement 78,1 % et 59,9 %). La catégorie « bloc – roc » suit avec 15,9 % du littoral, principalement présente dans le bassin Nord (21,3 % comparativement à 8,9 %). La vase, représentant 7,0 % du littoral de l'ensemble du lac Saint-Joseph, est majoritairement concentrée dans le bassin Sud, principalement dans le secteur de la baie de Duchesnay. La Figure 30 présente le substrat dominant sur l'ensemble du lac.

**Figure 30 : Substrats dominants dans la zone littorale (0 à 3 mètres de profondeur) du lac Saint-Joseph lors de la caractérisation à l'été 2024**

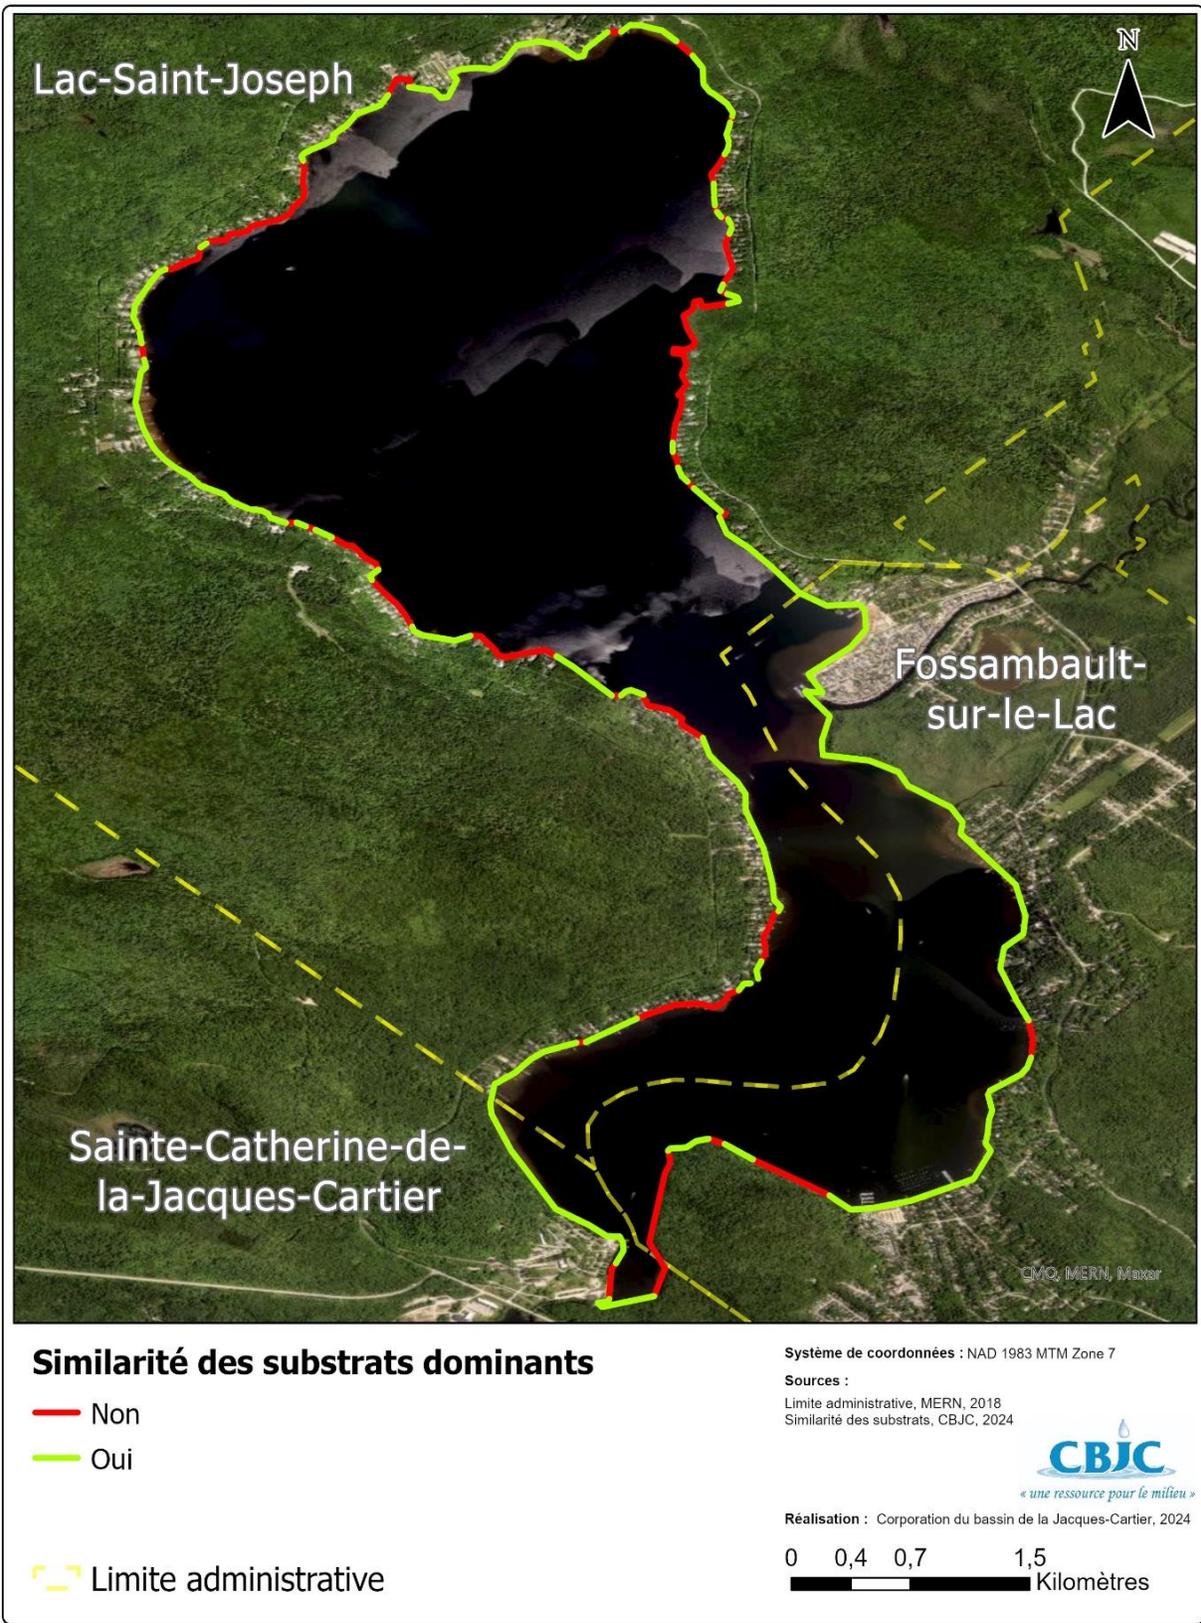
En général, le substrat du littoral est similaire à 65 % entre les deux années d'analyse (Figure 31). La principale différence réside dans une augmentation de 15 % de l'ensablement et une diminution de 10,7 % de l'envasement (Tableau 3). Cependant, le substrat dominant demeure dans les deux cas le sable.

**Figure 31 : Similarité des substrats dominants dans la zone littorale (0 à 3 mètres de profondeur) du lac Saint-Joseph entre la diagnose de 2006 et celle de 2024**

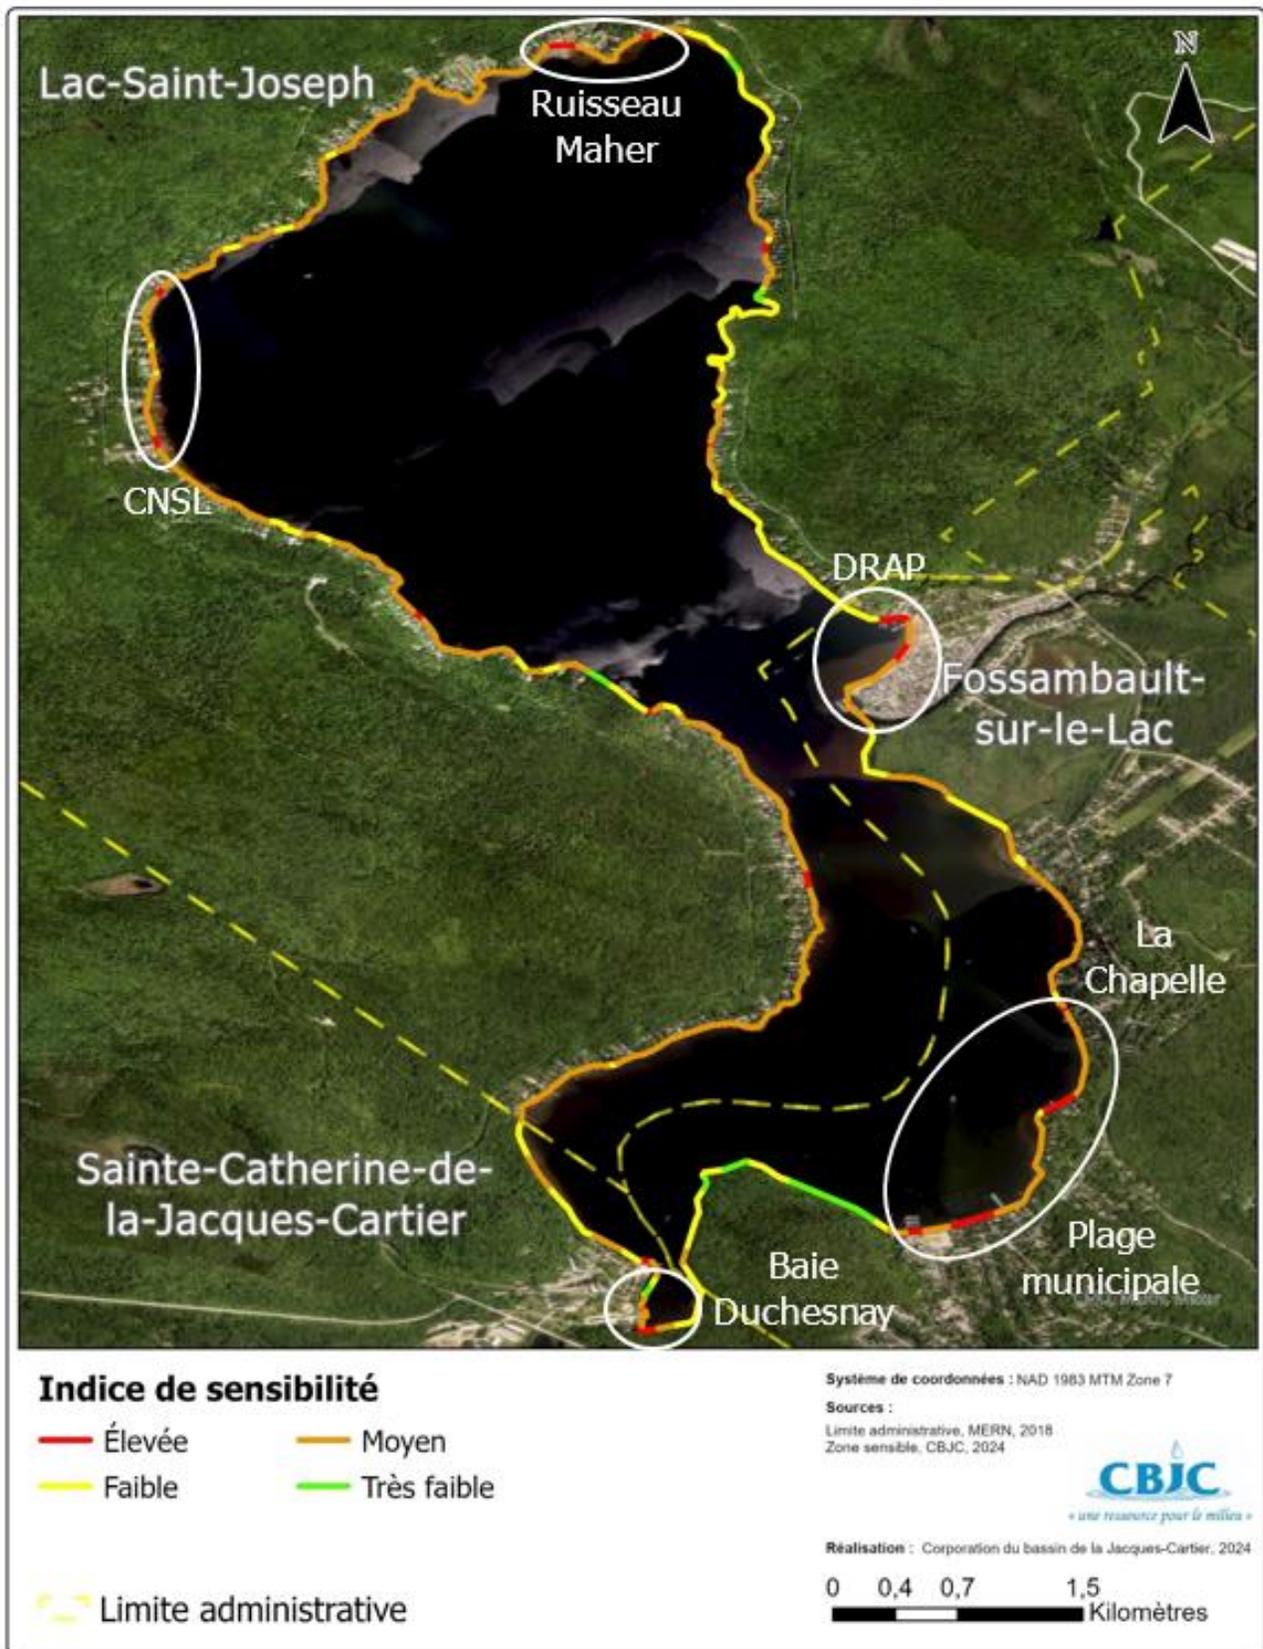
Suivant les résultats de la grille de calcul sur la sensibilité à la remise en circulation des nutriments, cinq secteurs sont hautement à risque, soit : 1) la baie de Duchesnay, 2) le secteur du Club Nautique Saint-Louis (CNSL), 3) le secteur du ruisseau Maher, 4) le Domaine de la Rivière-aux-Pins (DRAP), et 5) le secteur la Chapelle jusqu'à la plage municipale de Fossambault (Figure 32).

**Figure 32 : Indice de sensibilité à la remise en suspension des nutriments dans la zone littorale (0 à 3 mètres de profondeur) du lac Saint-Joseph**
